# DIAGNÓSTICO E REABILITAÇÃO DE BARRAGENS AFETADAS POR REAÇÕES EXPANSIVAS DO BETÃO

António Lopes Batista & José Piteira Gomes  
Investigadores

Departamento de Barragens de Betão  
Laboratório Nacional de Engenharia Civil (LNEC)  
Lisboa, Portugal

Barragens no espaço da CPLP  
experiências, soluções e desafios

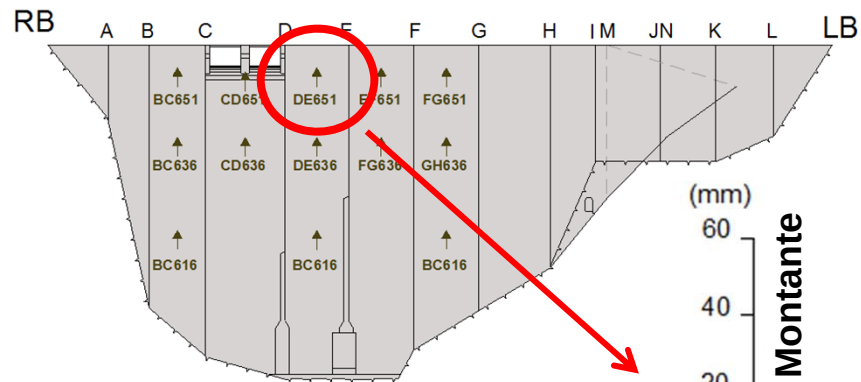
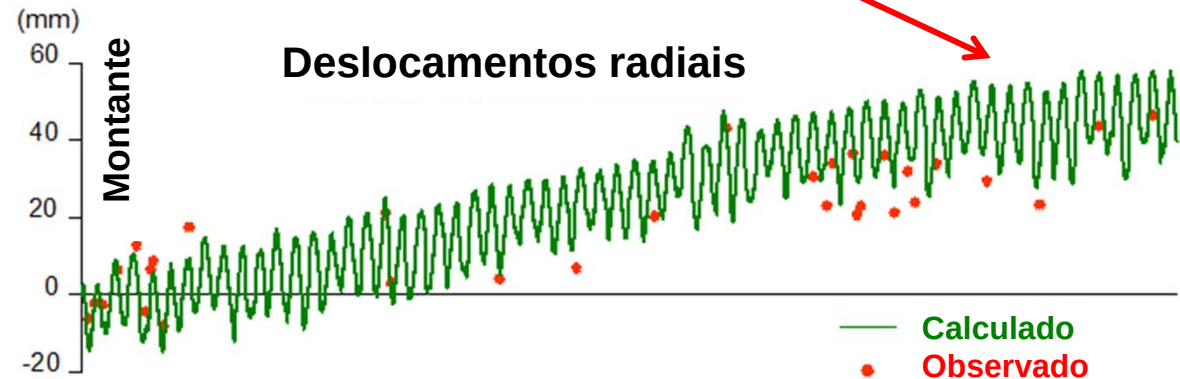
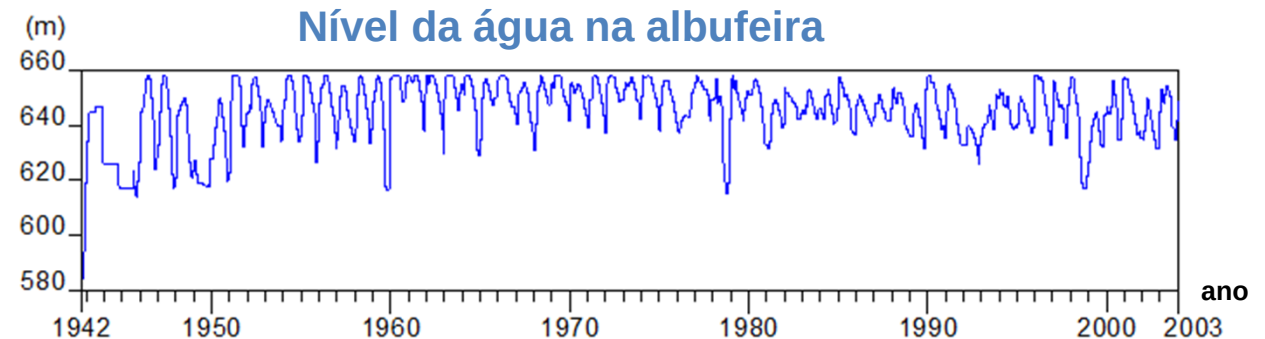
# Barragem de Santa Luzia

Pequena taxa de evolução dos deslocamentos, a reação tem vindo a esgotar-se

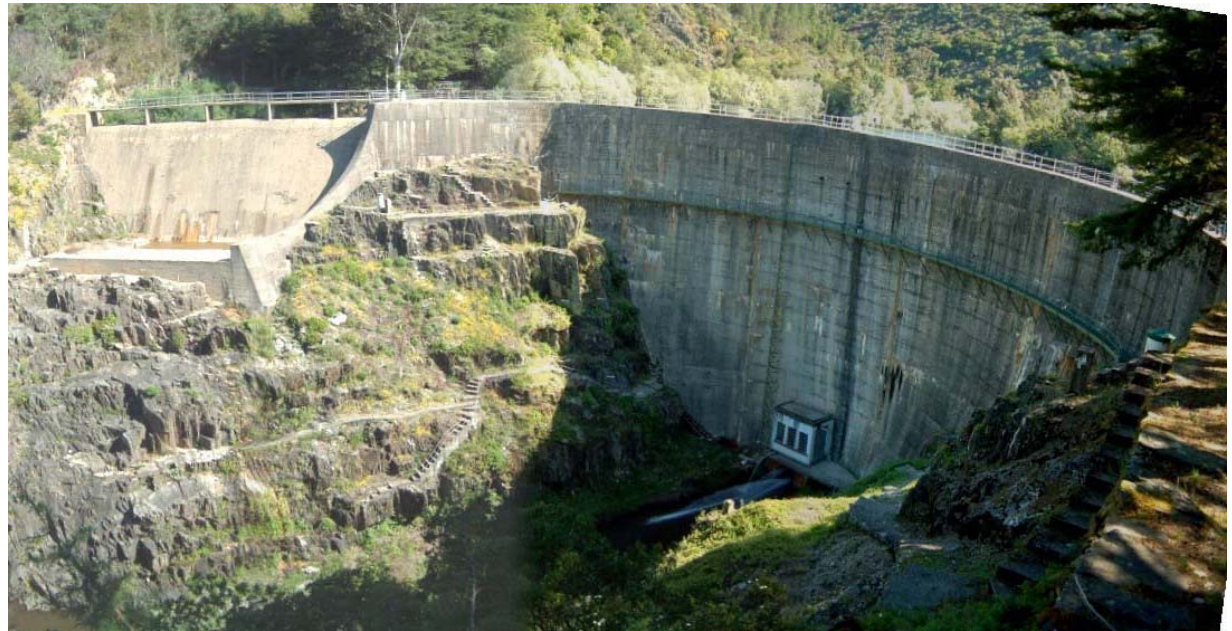
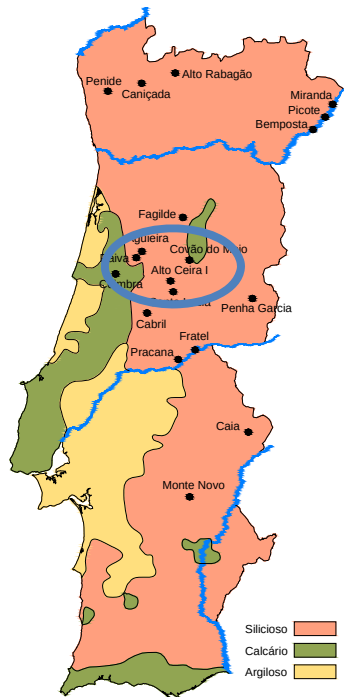
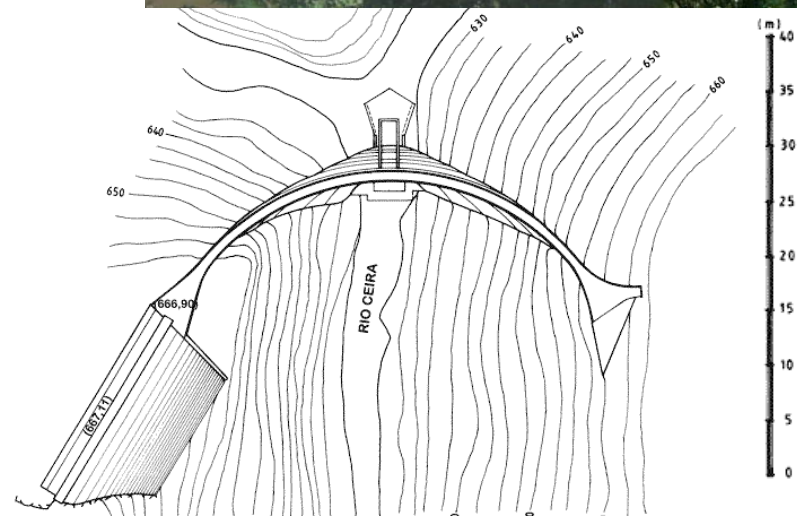
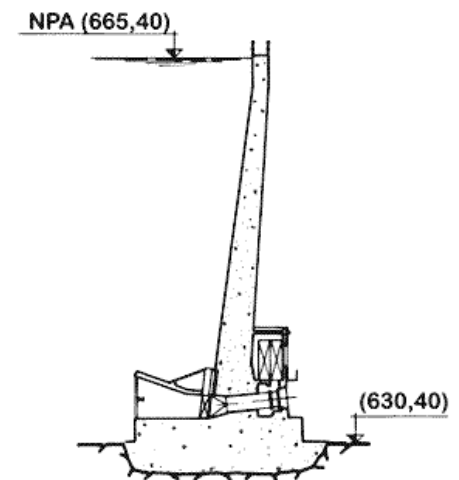
# Barragem do Alto Ceira I

Abóbada delgada construída em 1949, com 34 m de altura e 85 m de comprimento do coroamento

- Fendilhação progressiva do corpo da barragem
- Deslocamentos progressivos, radiais para montante e verticais para cima

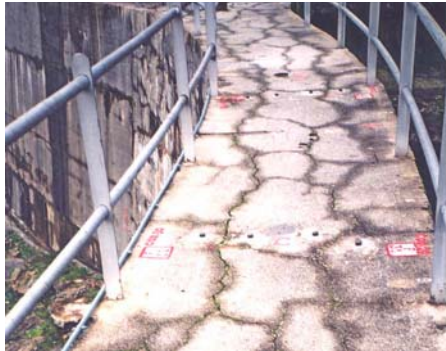
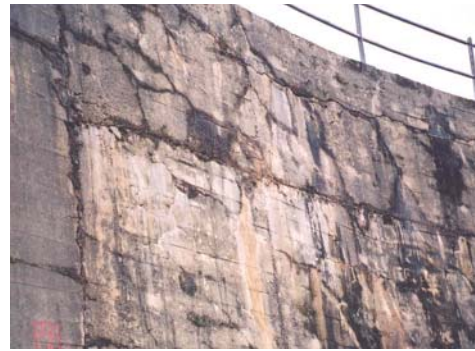
**Fendilhação generalizada dos paramentos**

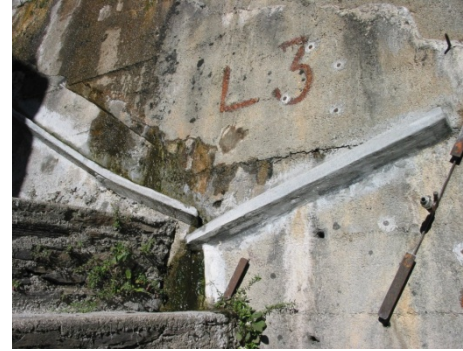
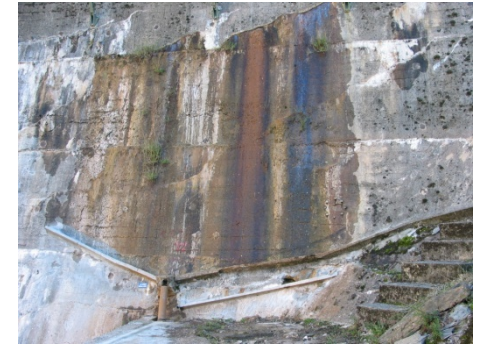
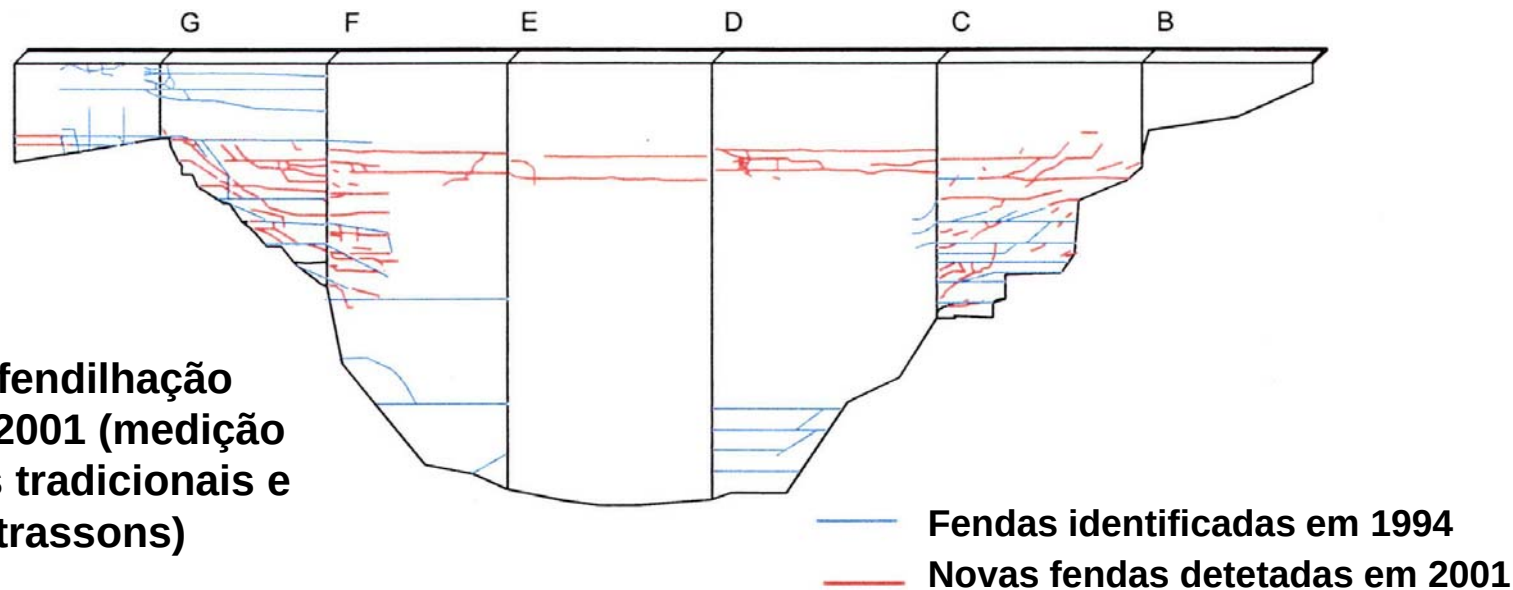
**Dispositivos para medição dos repasses pelas fendas na zona dos rins**

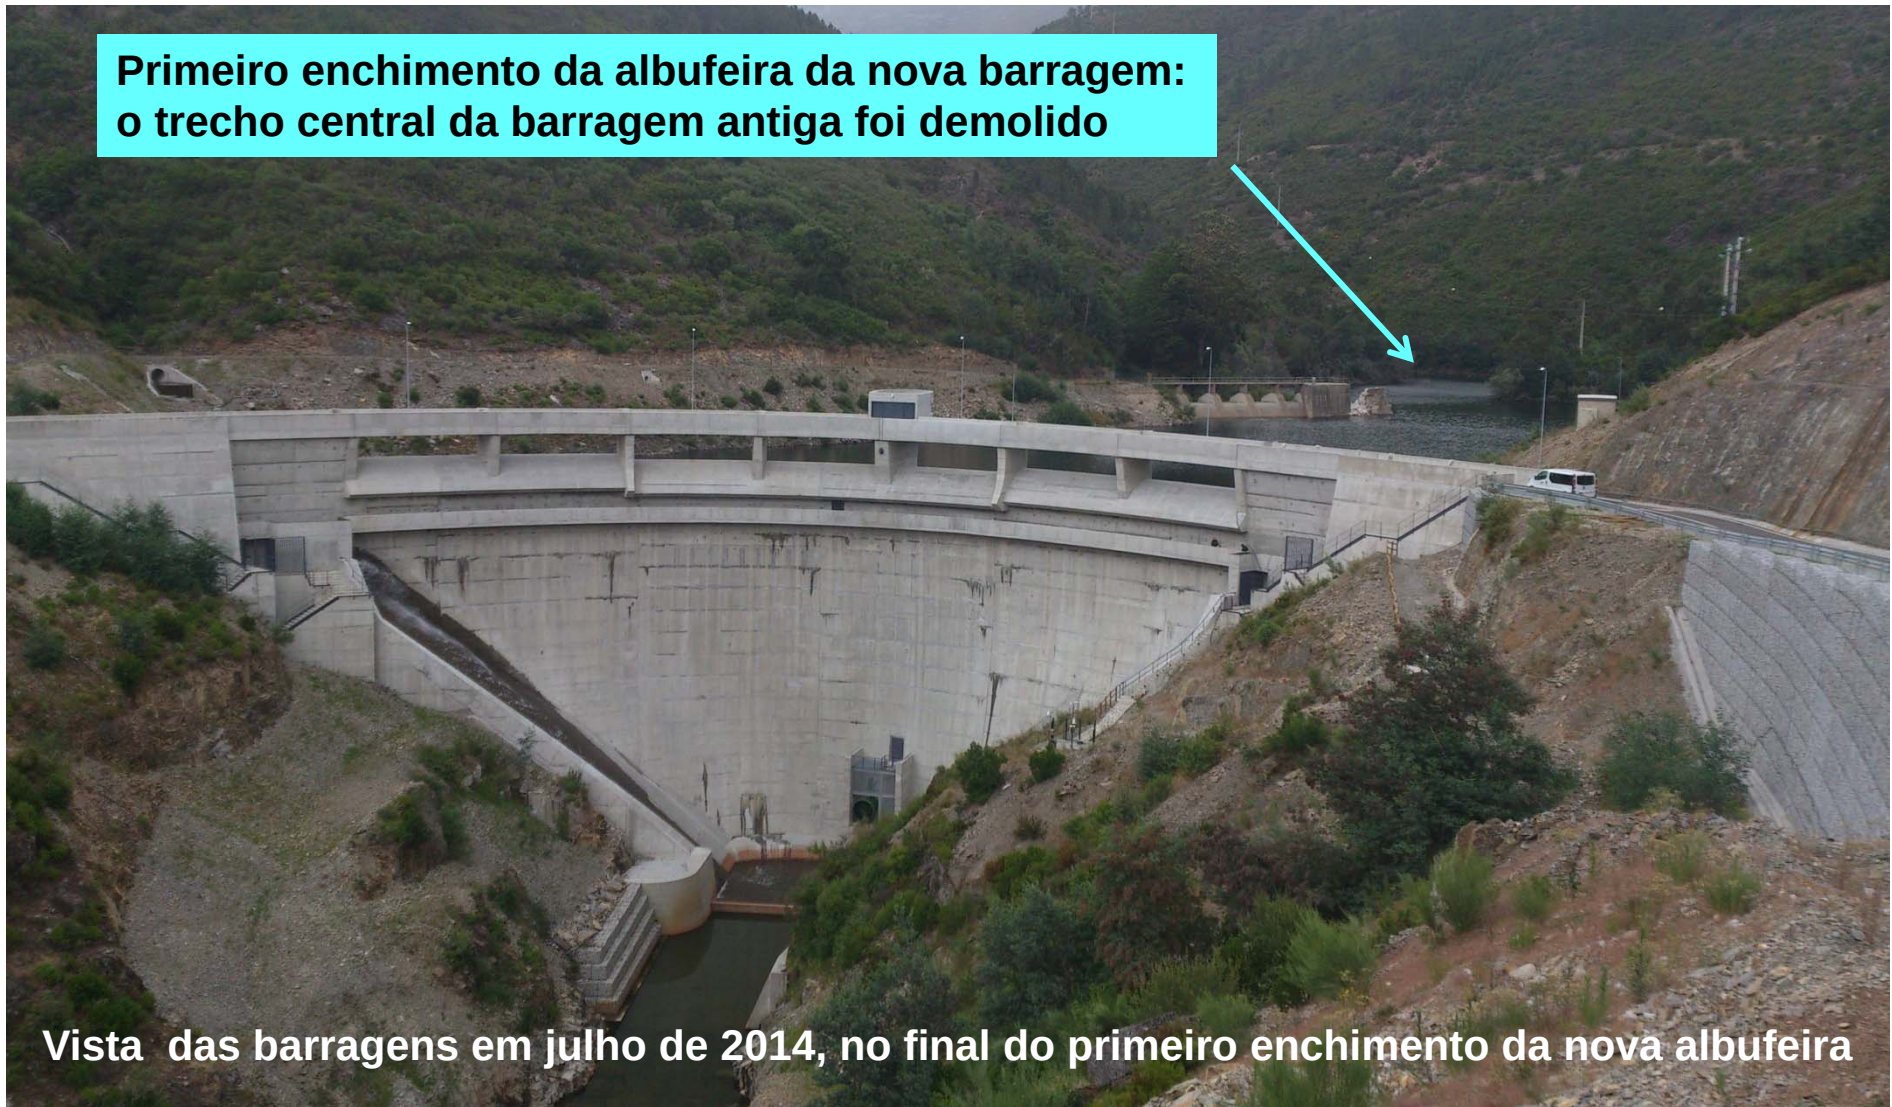
**Primeiro enchimento da albufeira da nova barragem:  
o trecho central da barragem antiga foi demolido**

**Vista das barragens em julho de 2014, no final do primeiro enchimento da nova albufeira**

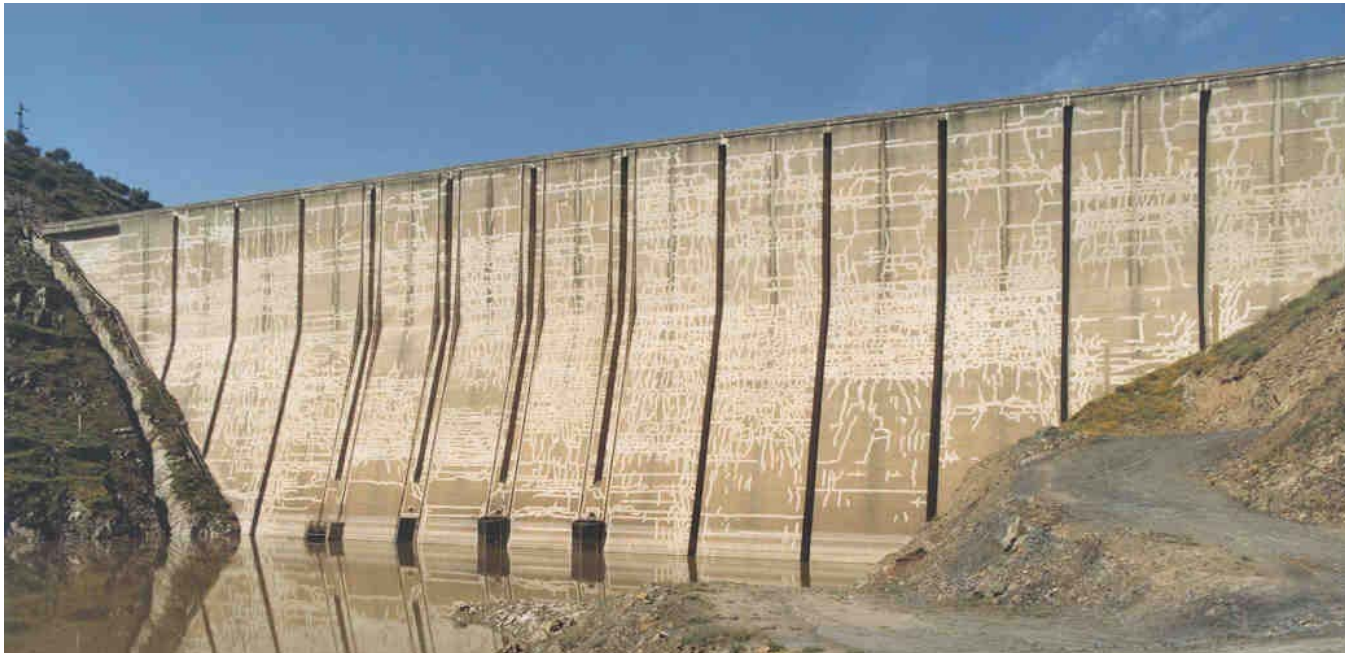
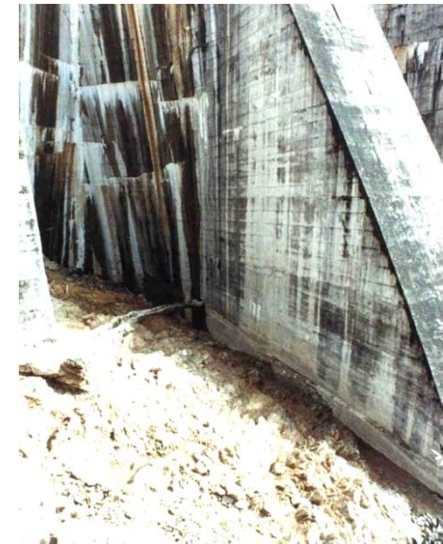
**Fendilhação generalizada do paramento de montante e das almas dos contrafortes**

**Passagens  
significativas de água  
através de fendas  
horizontais em juntas  
de betonagem, com  
espessos depósitos  
de carbonato de  
cálcio**

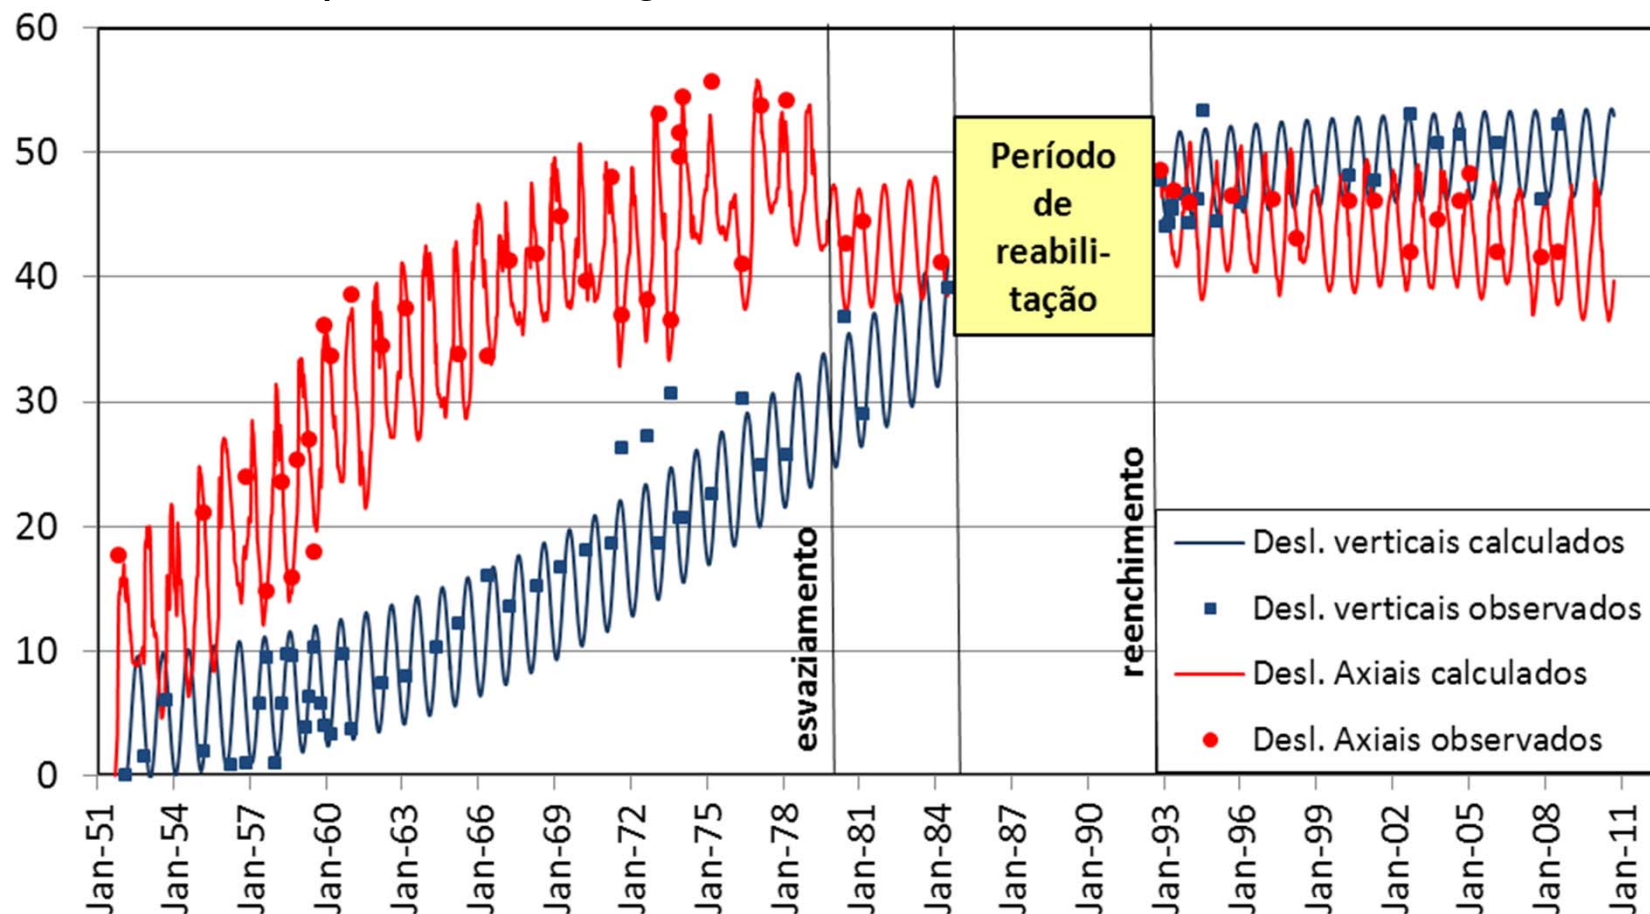
Deslocamentos axiais e verticais no topo do contraforte central P6, medidos por métodos geodésicos, entre 1951 e 2011

**A albufeira esteve vazia durante 14 anos (1978-1992)**

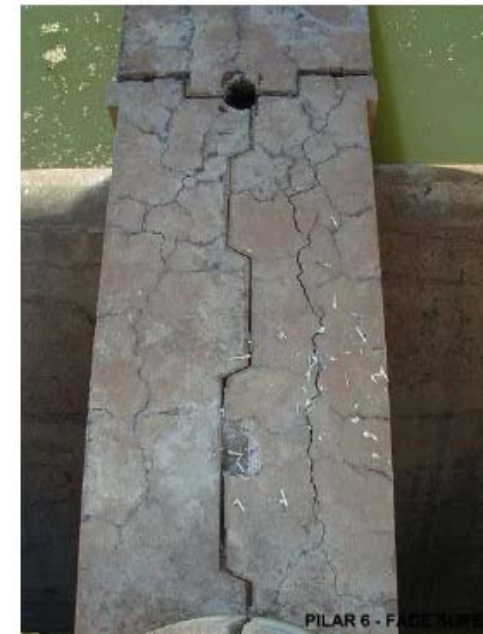
## Principais patologias:

- Fendilhação generalizada dos betões
- Abertura das juntas dos pilares
- Grande depreciação da resistência dos betões

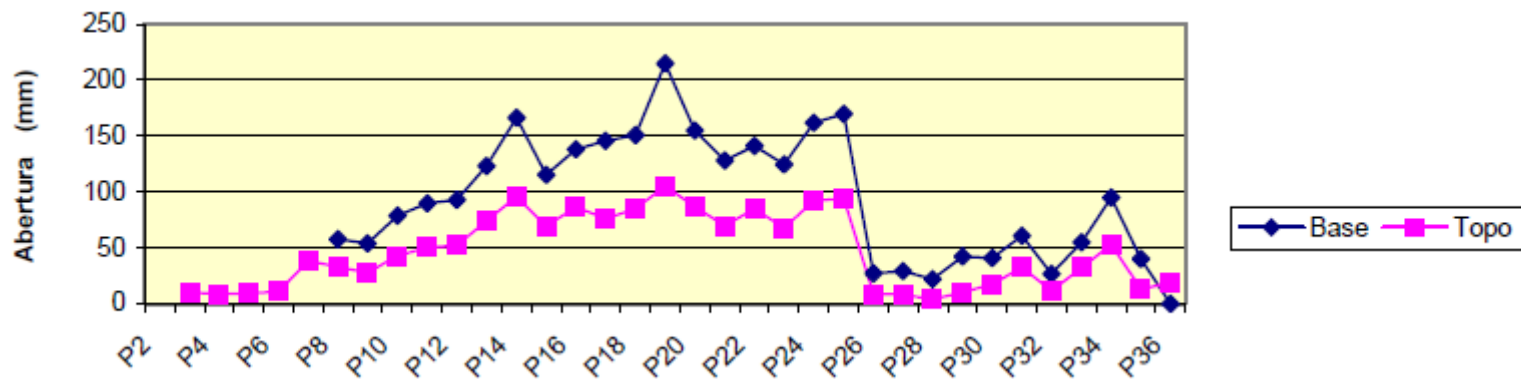
**Aberturas  
das juntas  
dos  
pilares,  
medidas  
em 2002**

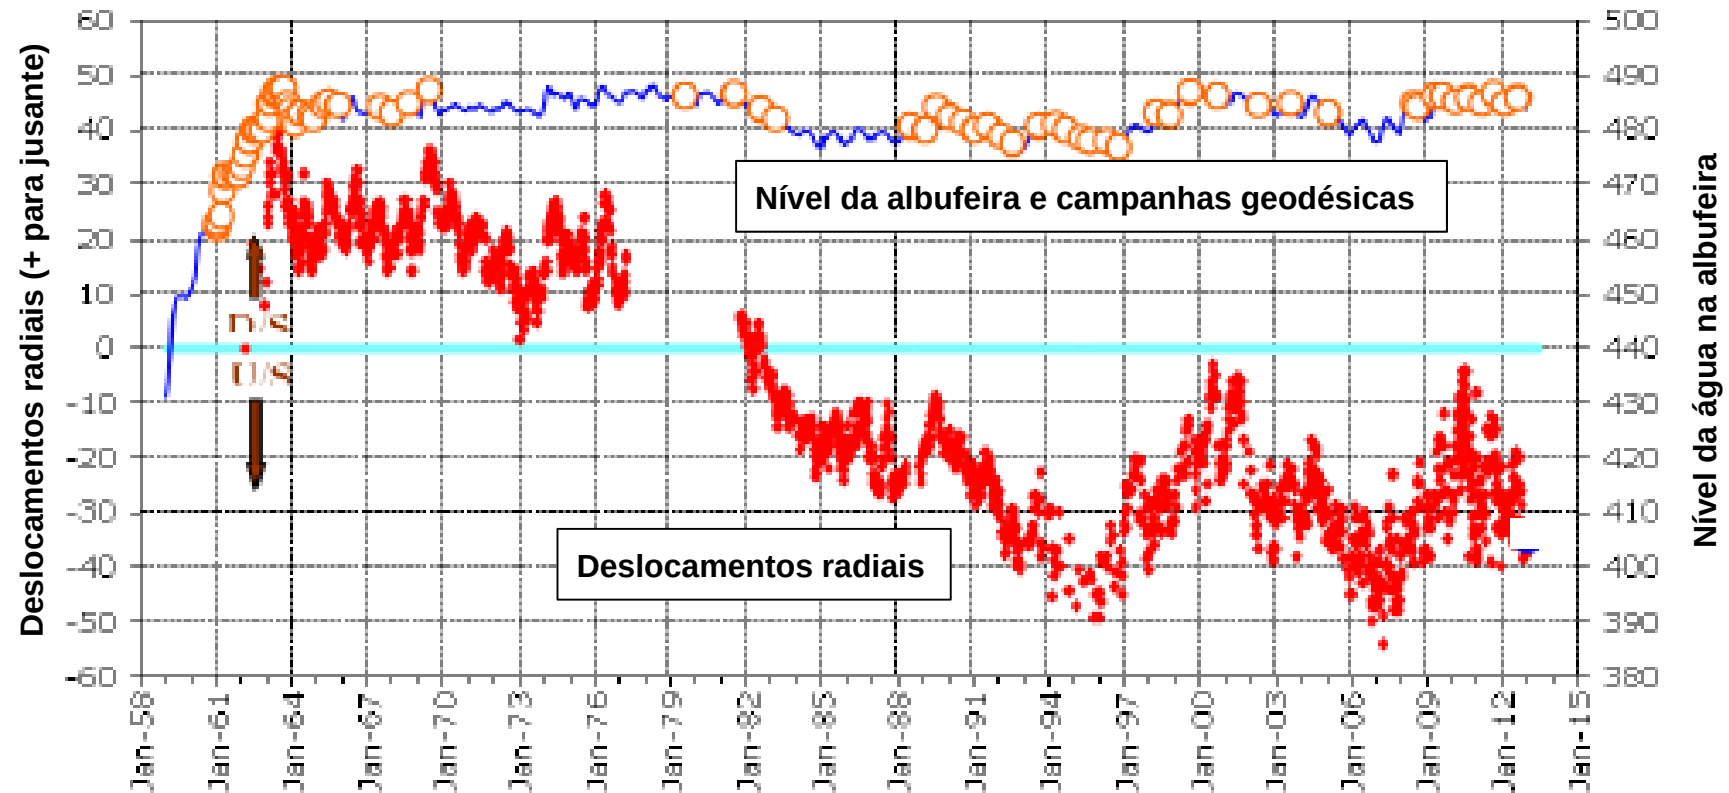
## Deslocamentos radiais do alvo T434

As taxas anuais de expansão parecem estar a diminuir, a reação pode estar a esgotar-se
