SEMINÁRIO SOBRE BARRAGENS NO ESPAÇO DA CPLP

EXPLORAÇÃO DAS BARRAGENS DA EDM - EP

Maputo, 17 e 18 de Novembro 2014

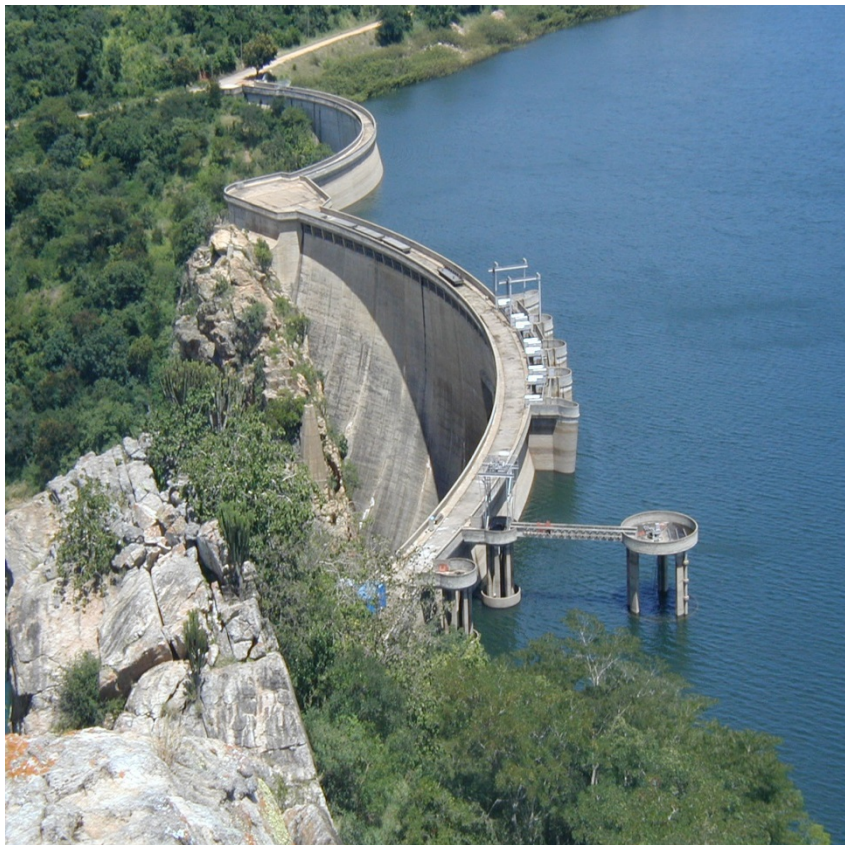
Barragem da Chicamba – vista geral

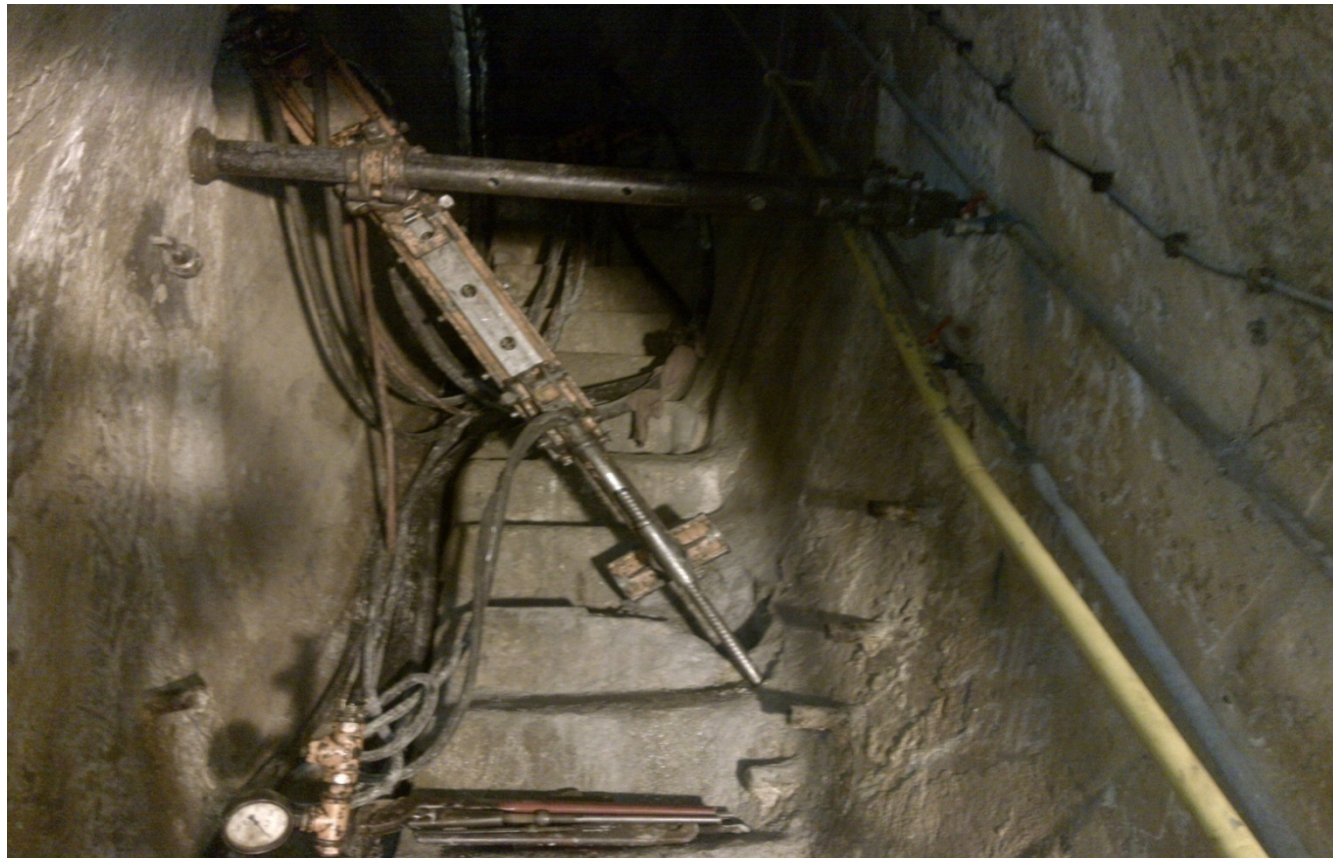
Barragem da Chicamba – Sistema de Observação

- Trabalhos de furação na GGD para instalação de piezómetros, utilizando equipamentos da HCB

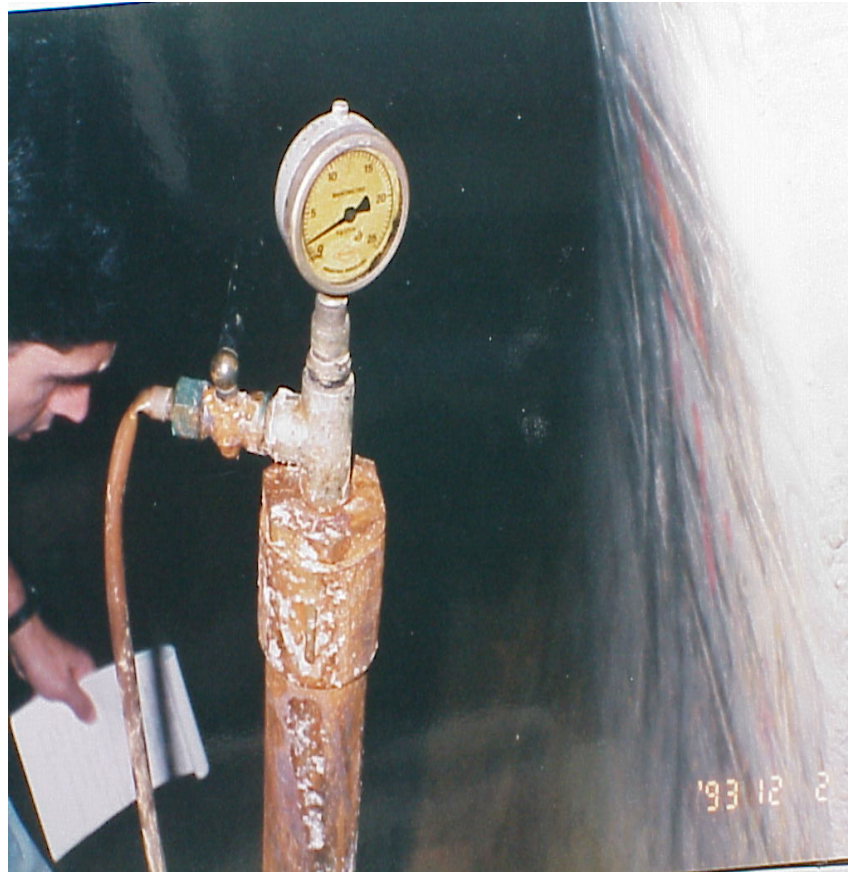
Piezómetro antes da reabilitação

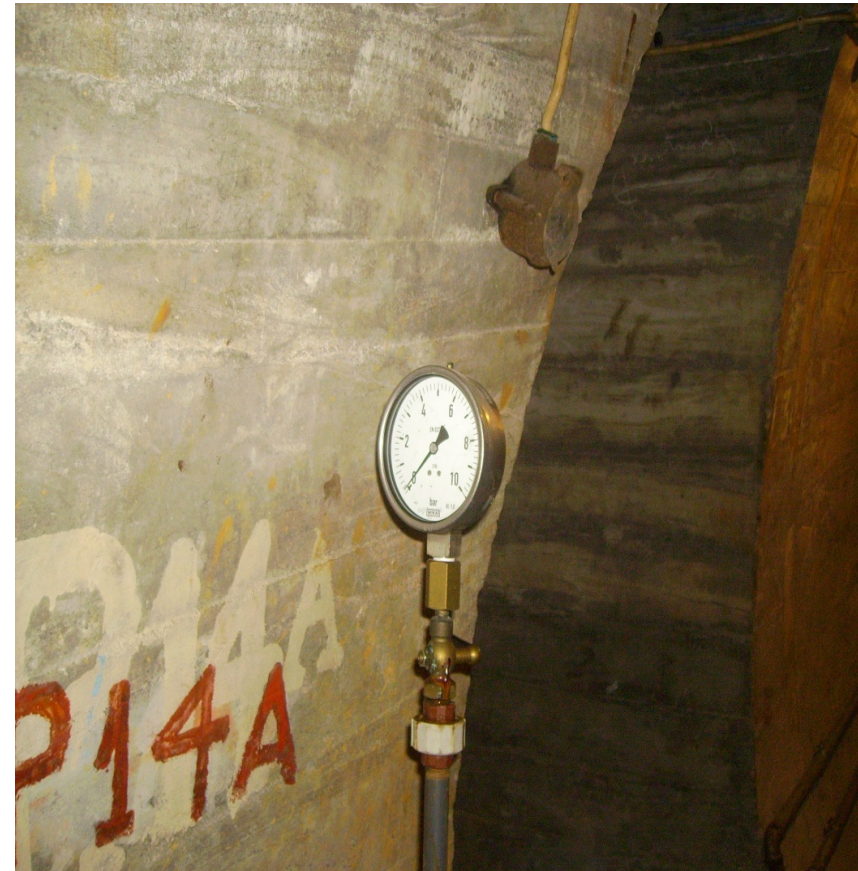
Piezómetro após reabilitação

Grandezas	Método/aparelho	Situação até 2010		Instalação em 2010-2011	Frequência de observação
		Método	Estado		
Pressão hidrostática	Nível da água na albufeira	Escala de níveis e limnómetro	Bom	-	Diária
Subpressões	Piezómetros	7 piezómetros de câmara única	Bom (reabilitação em 2007)	5 novos piezómetros e 1 piezómetro recuperado	Quinzenal
Temperatura do ar	Termómetro	Termómetro de máxima e mínima	Bom	-	Diária
Deslocamentos absolutos da estrutura	Geodesia (planimetria)	Alinhamentos	Desactivado	Rede de triangulação	Anual
	Geodesia (altimetria)	-	-	Linhas de nivelamento	Anual
	Fios de prumo	3 fios de prumo direitos	Satisfatório (reabilitação em 2001)	Instalação de fio de prumo invertido	Quinzenal
rotações da estrutura	Inclinómetros	22 bases para clinómetros	Desactivado	-	-
Deslocamentos absolutos da fundação	Extensómetros de fundação	-	-	4 extensómetros de fundação	Quinzenal
Movimentos de juntas e fissuras	Medidores de movimentos de juntas	55 medidores de resistência eléctrica	Bom (excepto 34 avariados ou com mau funcionamento)	-	Mensal

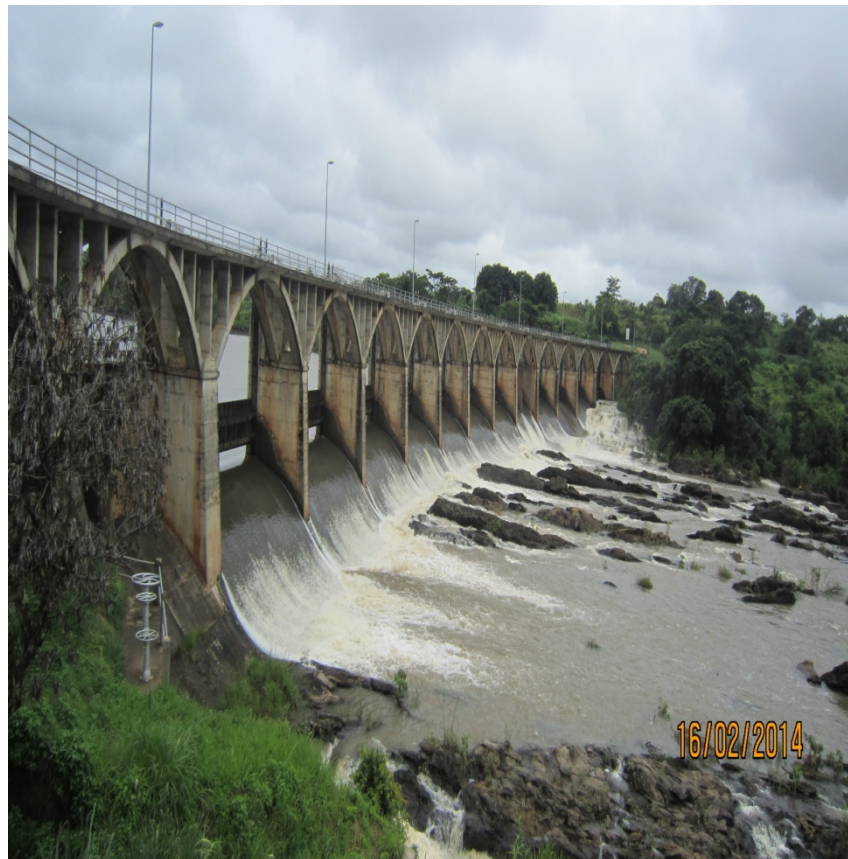
AÇUDE DE MAVUZI – vista de jusante

Trata-se de um açude-ponte com 12 vãos munidos com comportas planas de superfície, com cerca de 16 m de comprimento e 2,60 m de altura, permitindo vencer praticamente a totalidade da largura do leito do rio na secção da obra e a criação de uma albufeira com capacidade de armazenamento de cerca de $1,930 \times 10^3 \text{ m}^3$ para o NMC.

É formado por uma soleira espessa de betão armado, na crista da qual se apoiam as comportas planas verticais, e o coroamento é definido por uma ponte de arcos múltiplos, que vencem cada um dos vãos do açude, e permite a ligação entre os Distritos de Macate e Sussundenga, tendo um comprimento total de 220 m.

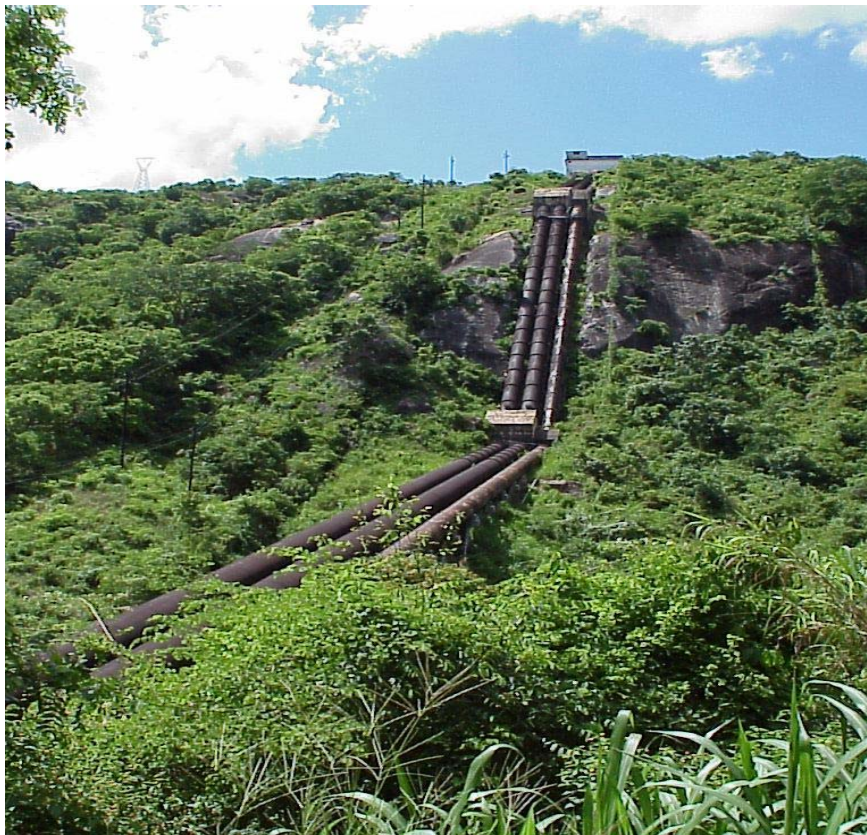
CENTRAL DE MAVUZI – condutas forçadas

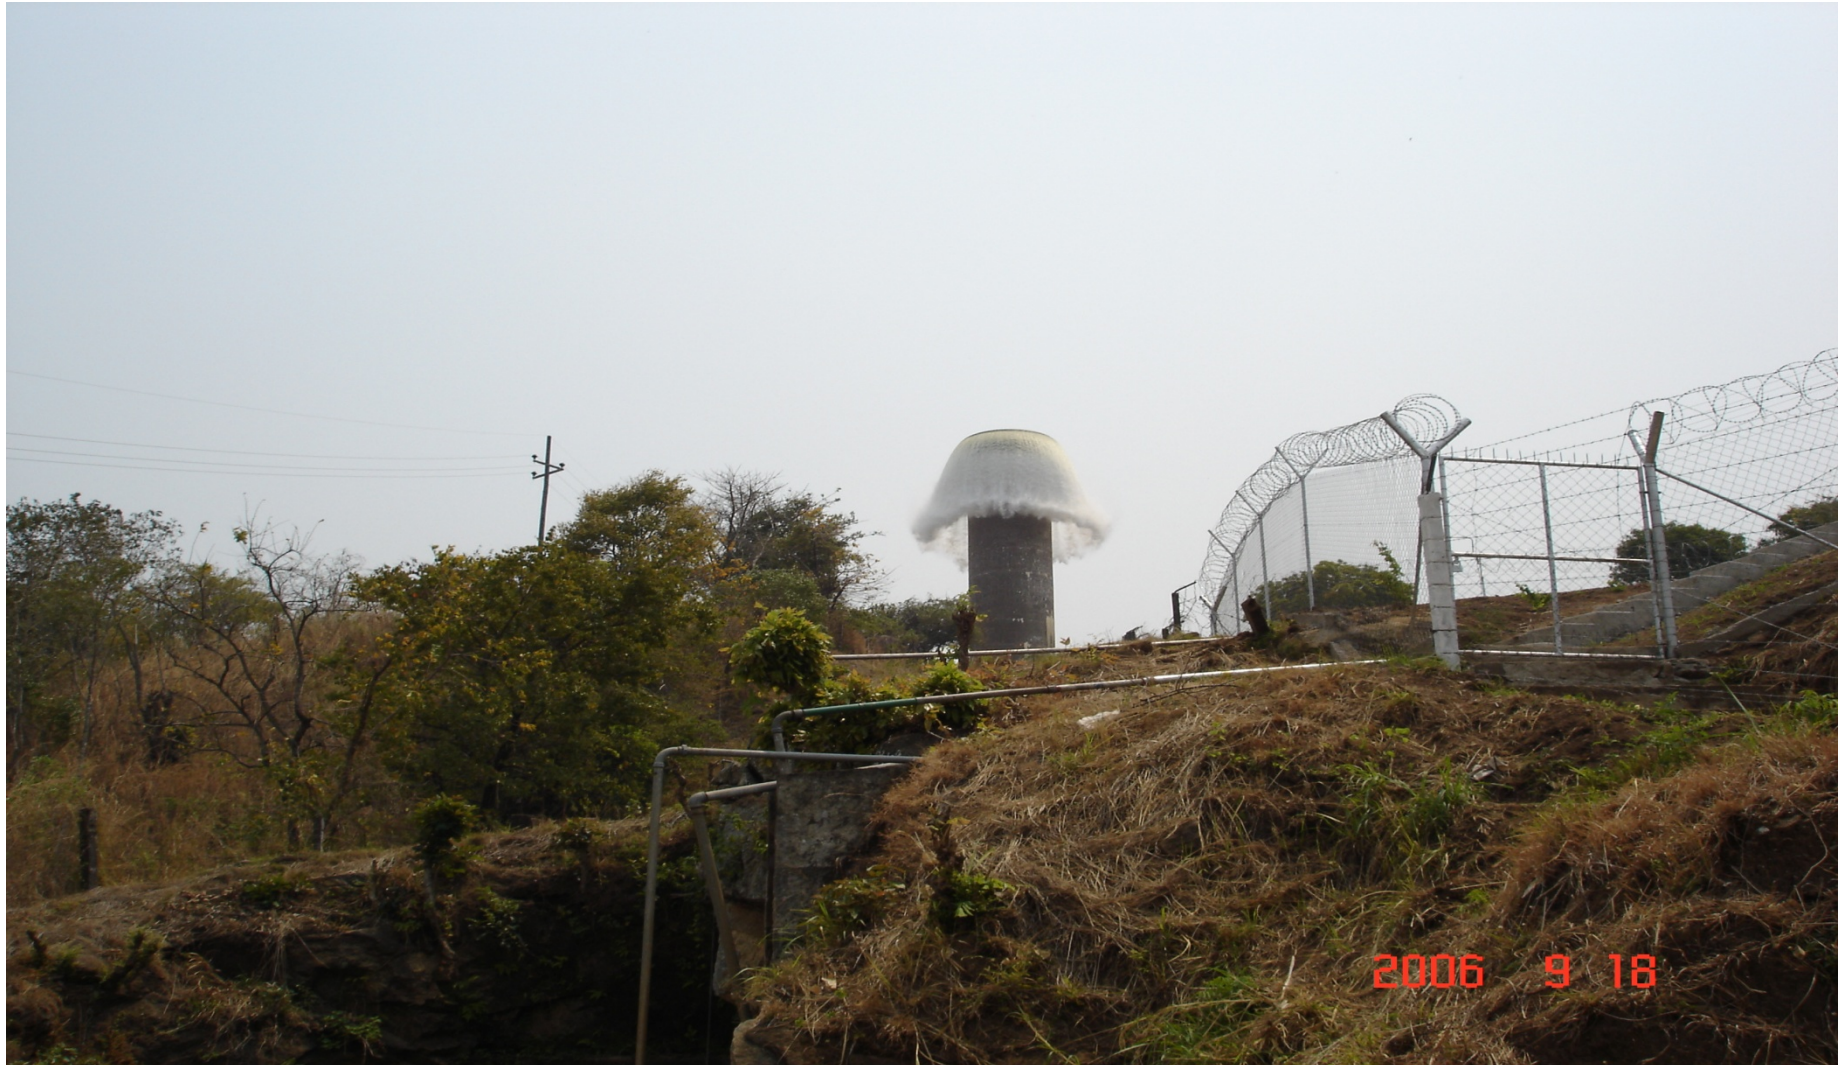
Açude de Mavuzi – Chaminé de equilíbrio em serviço

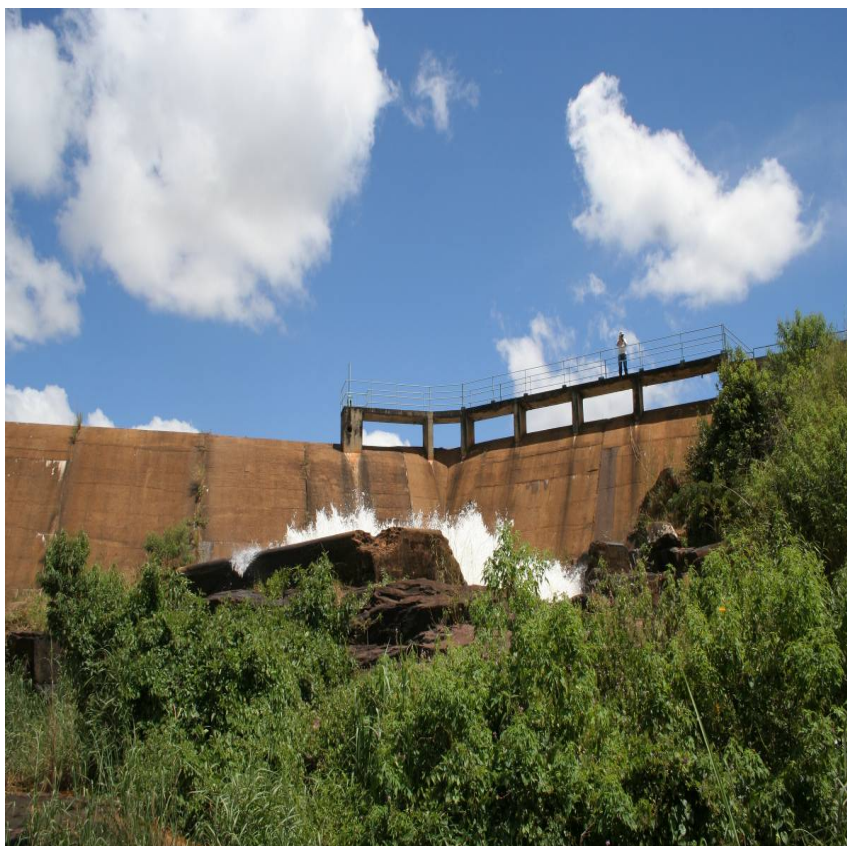
BARRAGEM DE LICHINGA – vista de jusante

A barragem de Lichinga é do tipo betão gravidade com encontros de terra, dotados de máscara central de betão, constituída por uma estrutura de betão em massa de pequena altura, com um descarregador de superfície não controlado, situado na zona central da barragem, de uma descarga de fundo e uma tomada de água.

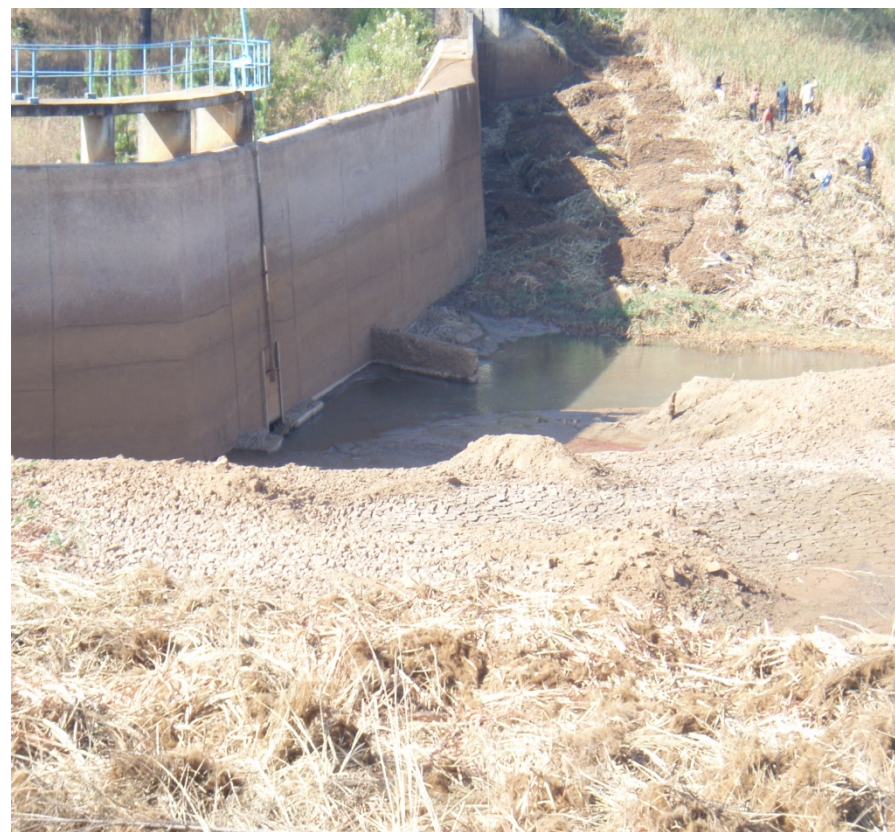
BARRAGEM DE LICHINGA – vista de montante

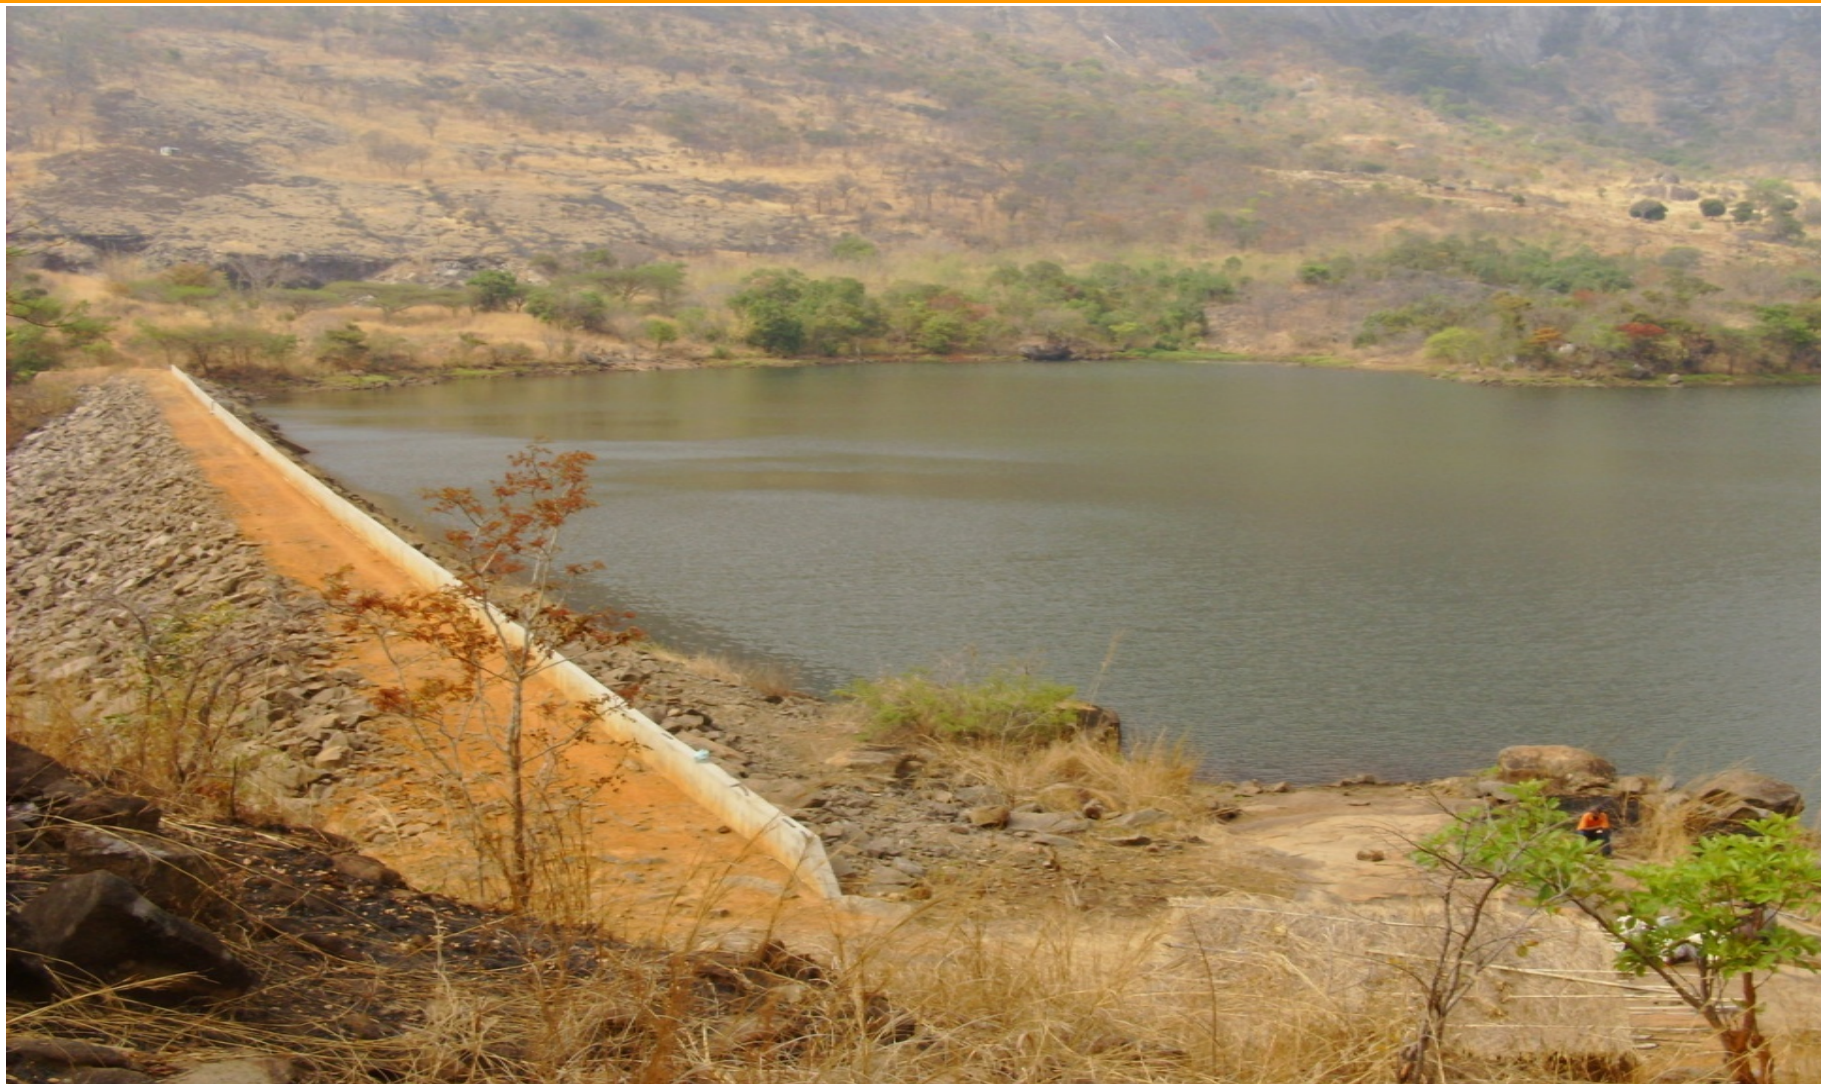
BARRAGEM DE CUAMBA – vista geral

Trata-se de uma barragem de aterro em perfil misto de enrocamento e de solos (Norconsut, 1989).

A estanqueidade é assegurada através de uma cortina central de betão armado, com 0,40 m de espessura, que atravessa o aterro desde o coroamento até à fundação.

Os paramentos de montante e de jusante são construídos em enrocamento compactado e têm inclinações de 1(V):1,5(H).

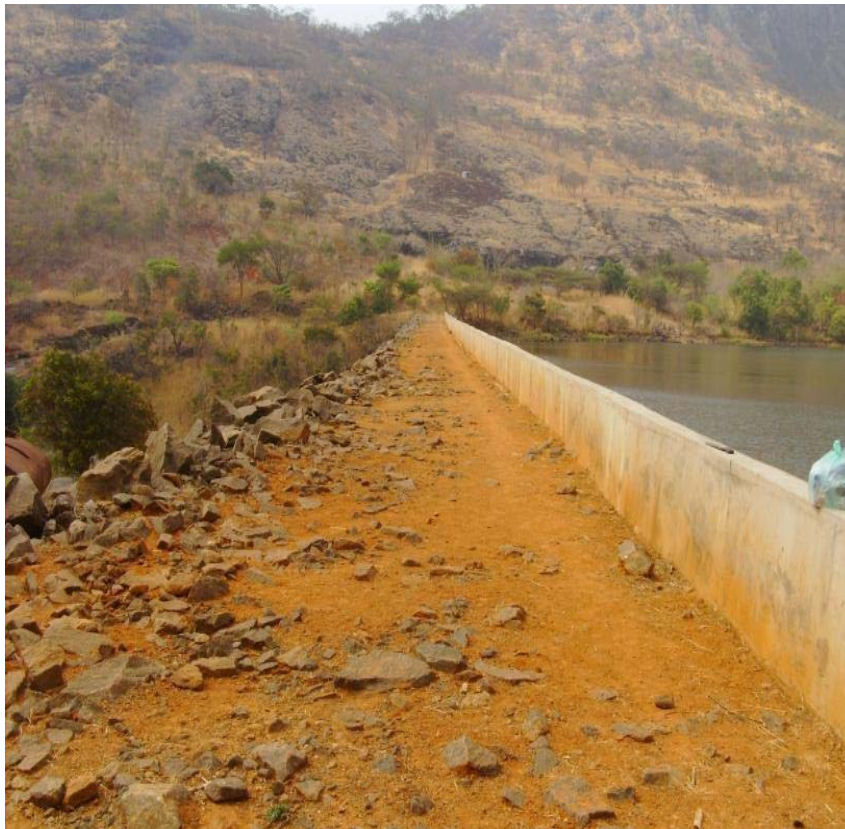
BARRAGEM DE CUAMBA – vista do coroamento

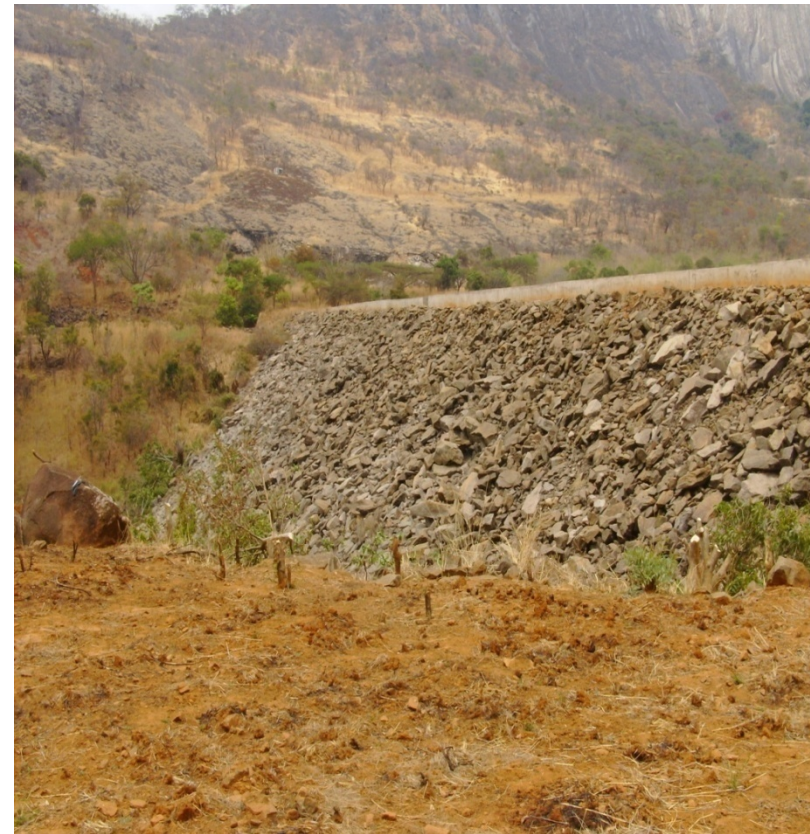
BARRAGEM DE CUAMBA – vista de jusante

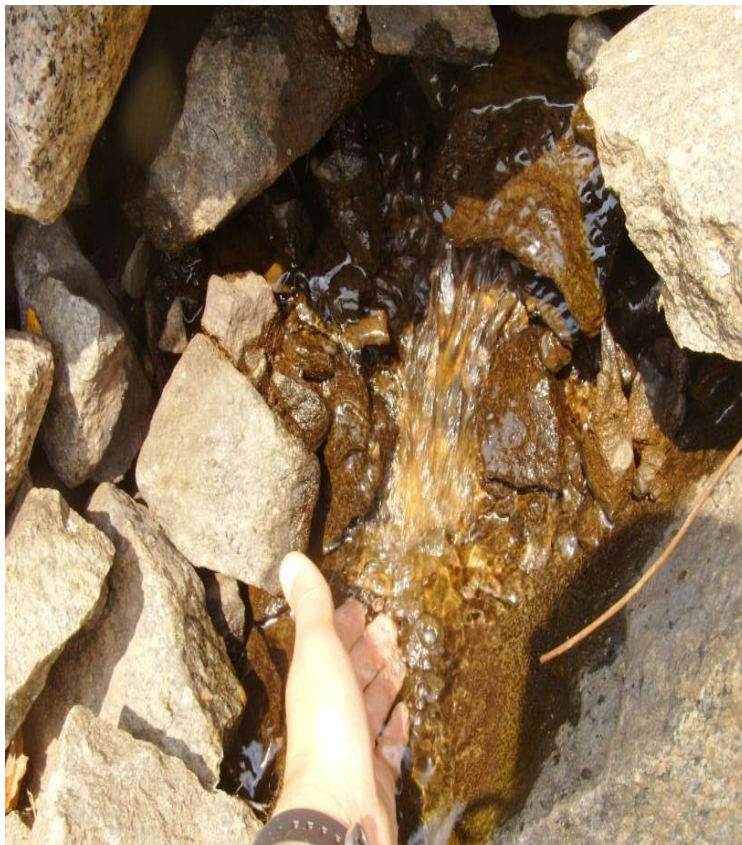
BARRAGEM DE CUAMBA – Ressurgência

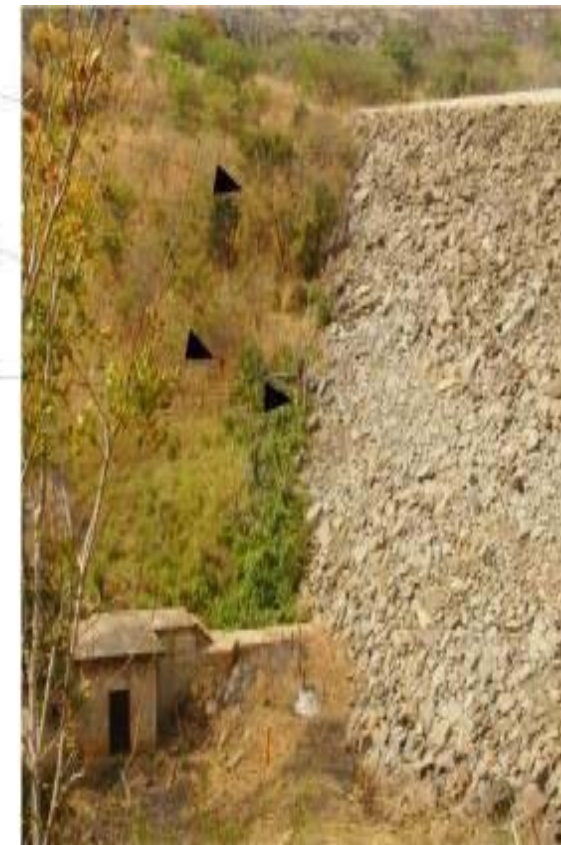
BARRAGEM DE CUAMBA - Ressurgência

Árvore de médio porte
Início da vegetação arbustiva
Início da ressurgência
