DESAFIOS GEOTÉCNICOS DA PRÁTICA DE ENGENHARIA DE BARRAGENS

José Mateus de Brito
jose.brito@cenor.pt

SEMINÁRIO_BARRAGENS NO ESPAÇO DA CPLP - MAPUTO. MOÇAMBIQUE - 17 E 18 NOVEMBRO 2014

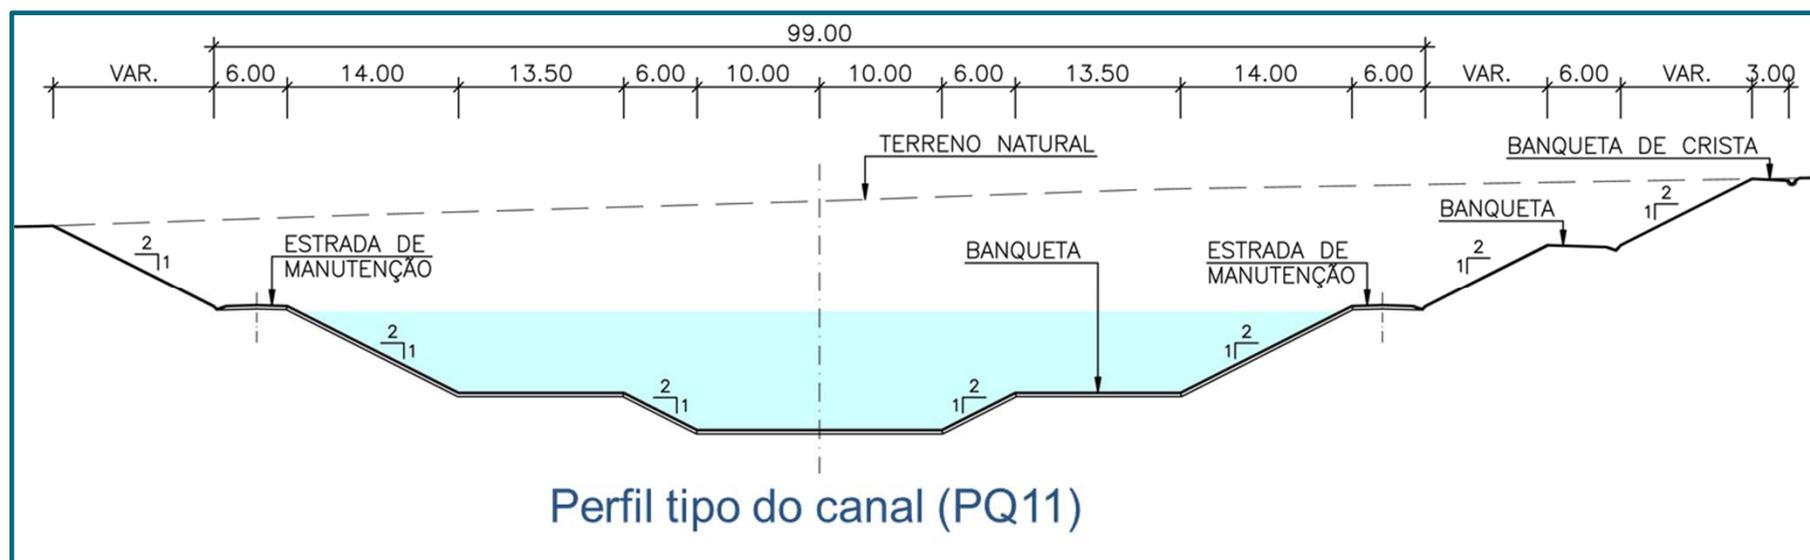
CARACTERÍSTICAS PRINCIPAIS DO CANAL

- Desenvolvimento - 2 700 m
- Declive longitudinal - 0,00152
- Altura - 10 m
- Largura de rasto - 20 m
- Leito menor - 3 m de altura
- 2 banquetas - 13,5 m de largura
- Inclinação de taludes - 1V/2H
- Volume de escavação - $2 \times 10^6 \text{ m}^3$
- Revestimento - enrocamento

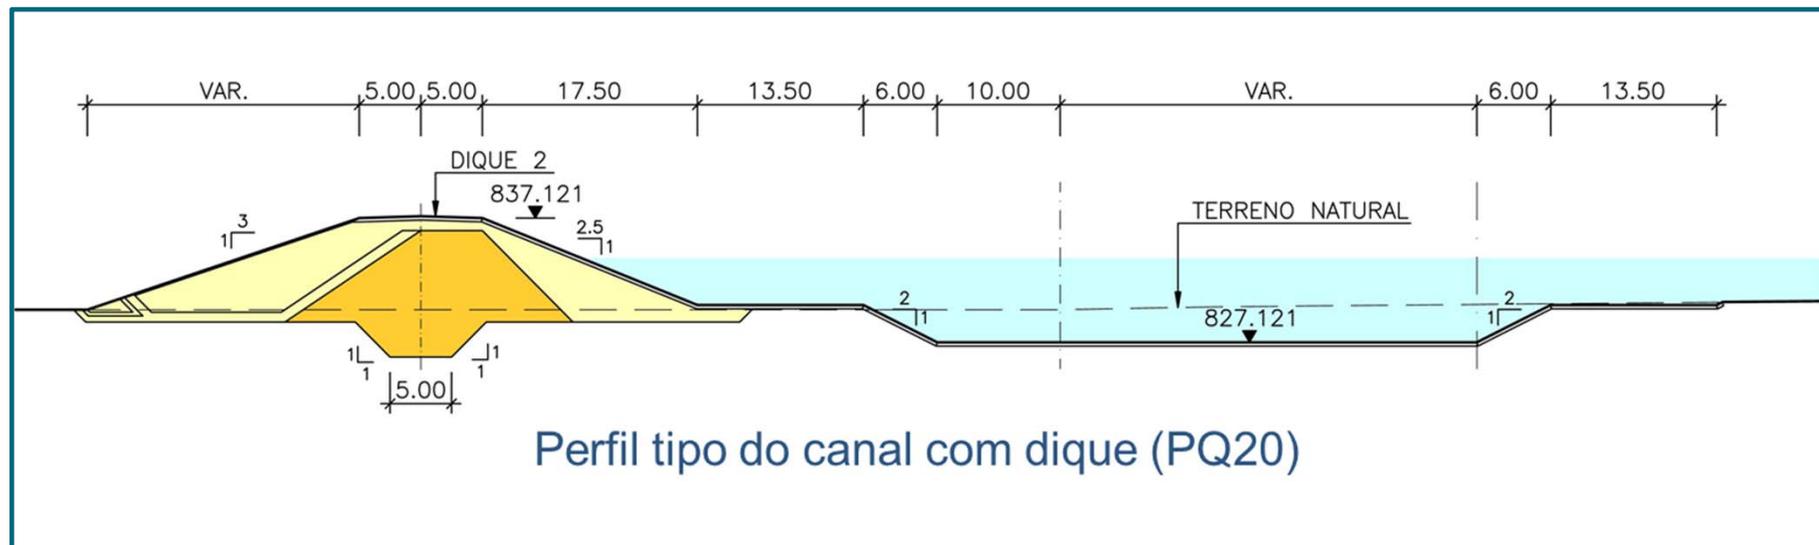
CARACTERÍSTICAS PRINCIPAIS DOS DIQUES

- Desenvolvimento total - 1 700 m
- Tipo: de terra com núcleo argiloso
- Altura máxima acima da fundação - 14 m
- Largura do coroamento - 10 m
- Volume de aterros - $0,45 \times 10^6 \text{ m}^3$

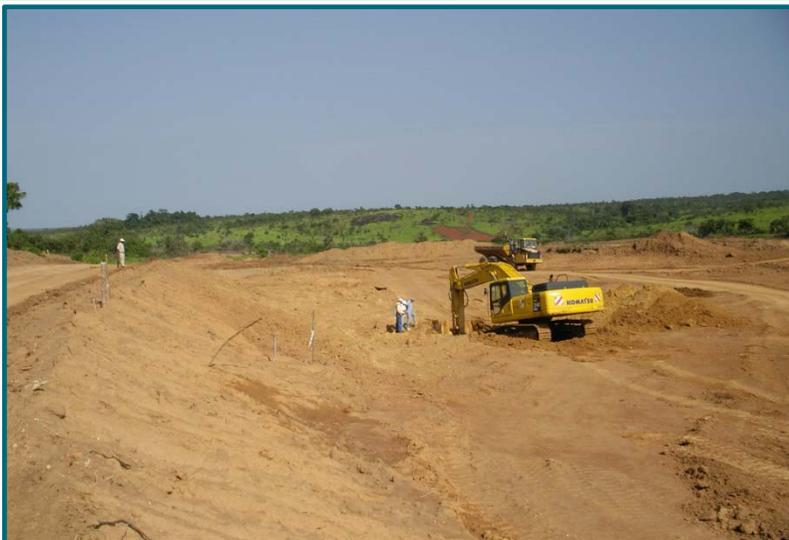
Reconhecimento geotécnico no início da escavação

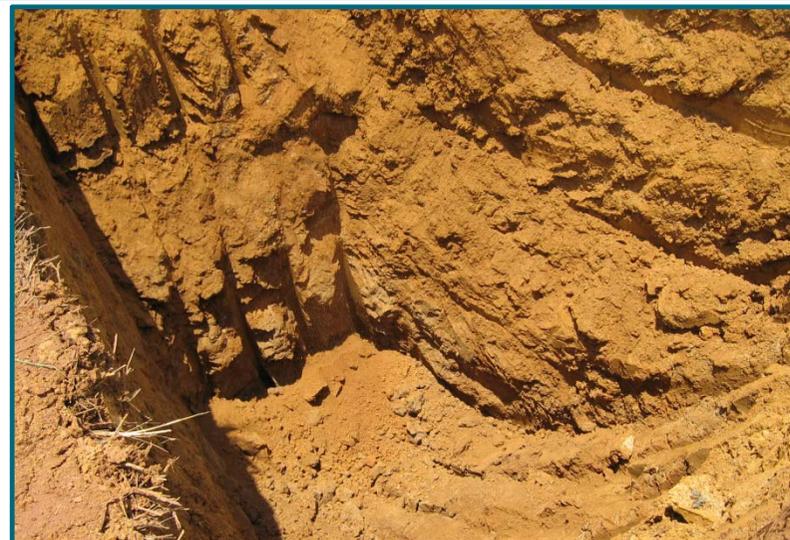
Camada de areias argilosas (VI)

- À superfície foi reconhecida com maior representatividade uma unidade sedimentar constituída por argilas arenosas e areias argilosas
- Próximo do leito menor do rio foram reconhecidas areias e níveis espessos de cascalheiras de calhau rolado ocupando todo o leito de inundação do rio
- O substrato é constituído por rochas gnaissicas, com um horizonte de alteração muito espesso, superior à dezena de metros
- Os solos de alteração das gnaisses são essencialmente silto-arenosos e silto-argilosos, apresentam teor em água elevado e baixa a média plasticidade; são facilmente erodíveis quando sujeitos à acção das águas de escorrência superficial

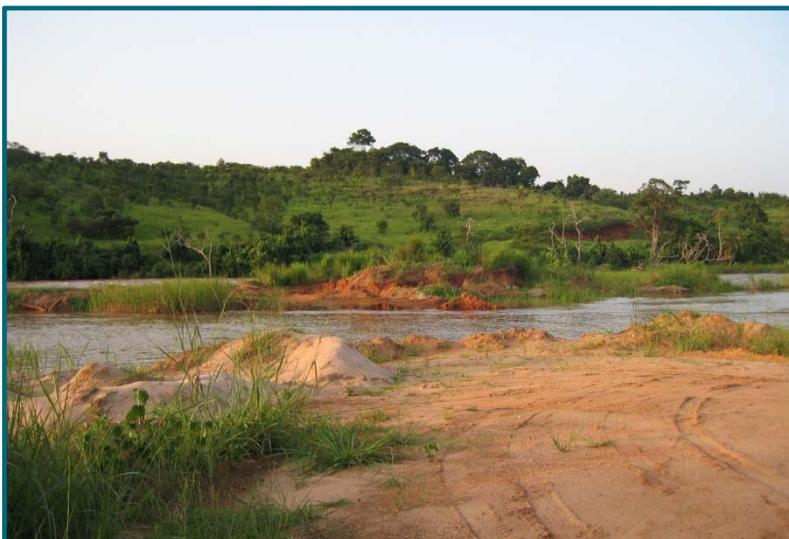
Areias aluvionares no leito menor do rio

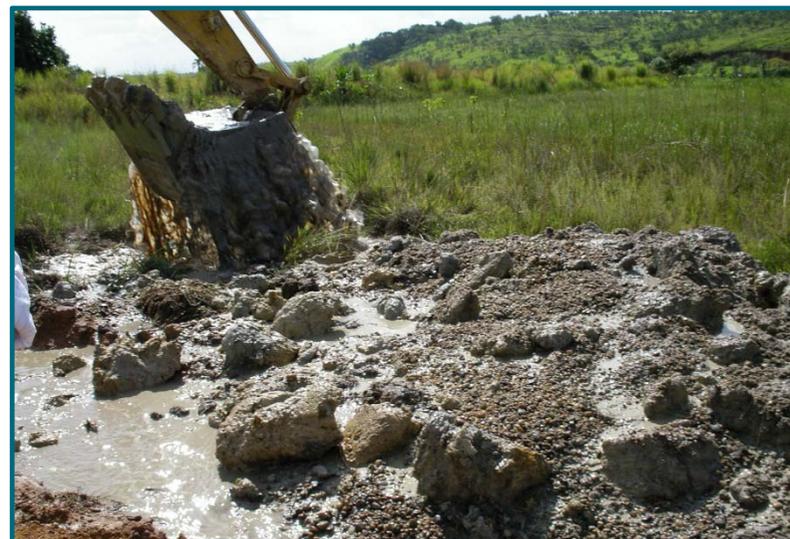
Cascalheiras de calhaus rolados

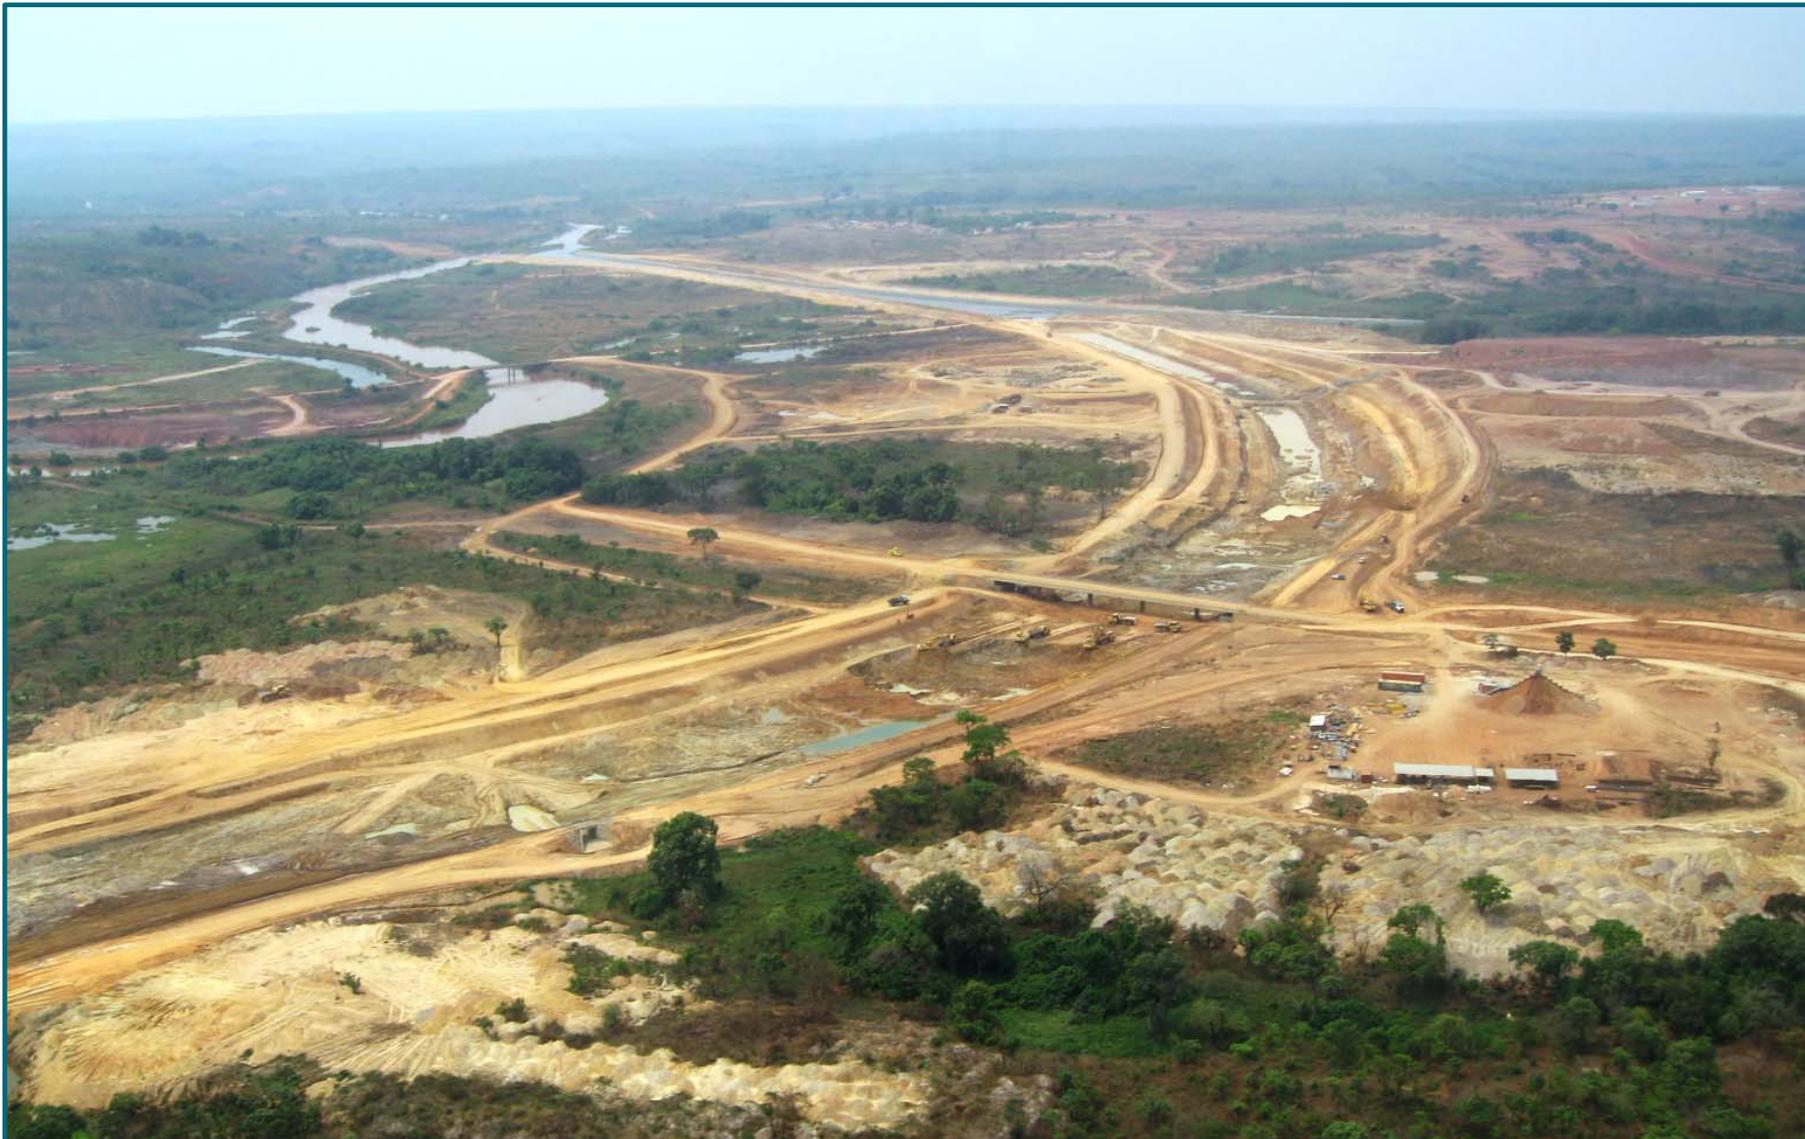
Vista aérea geral do rio Chikapa e do canal de desvio, de montante para jusante

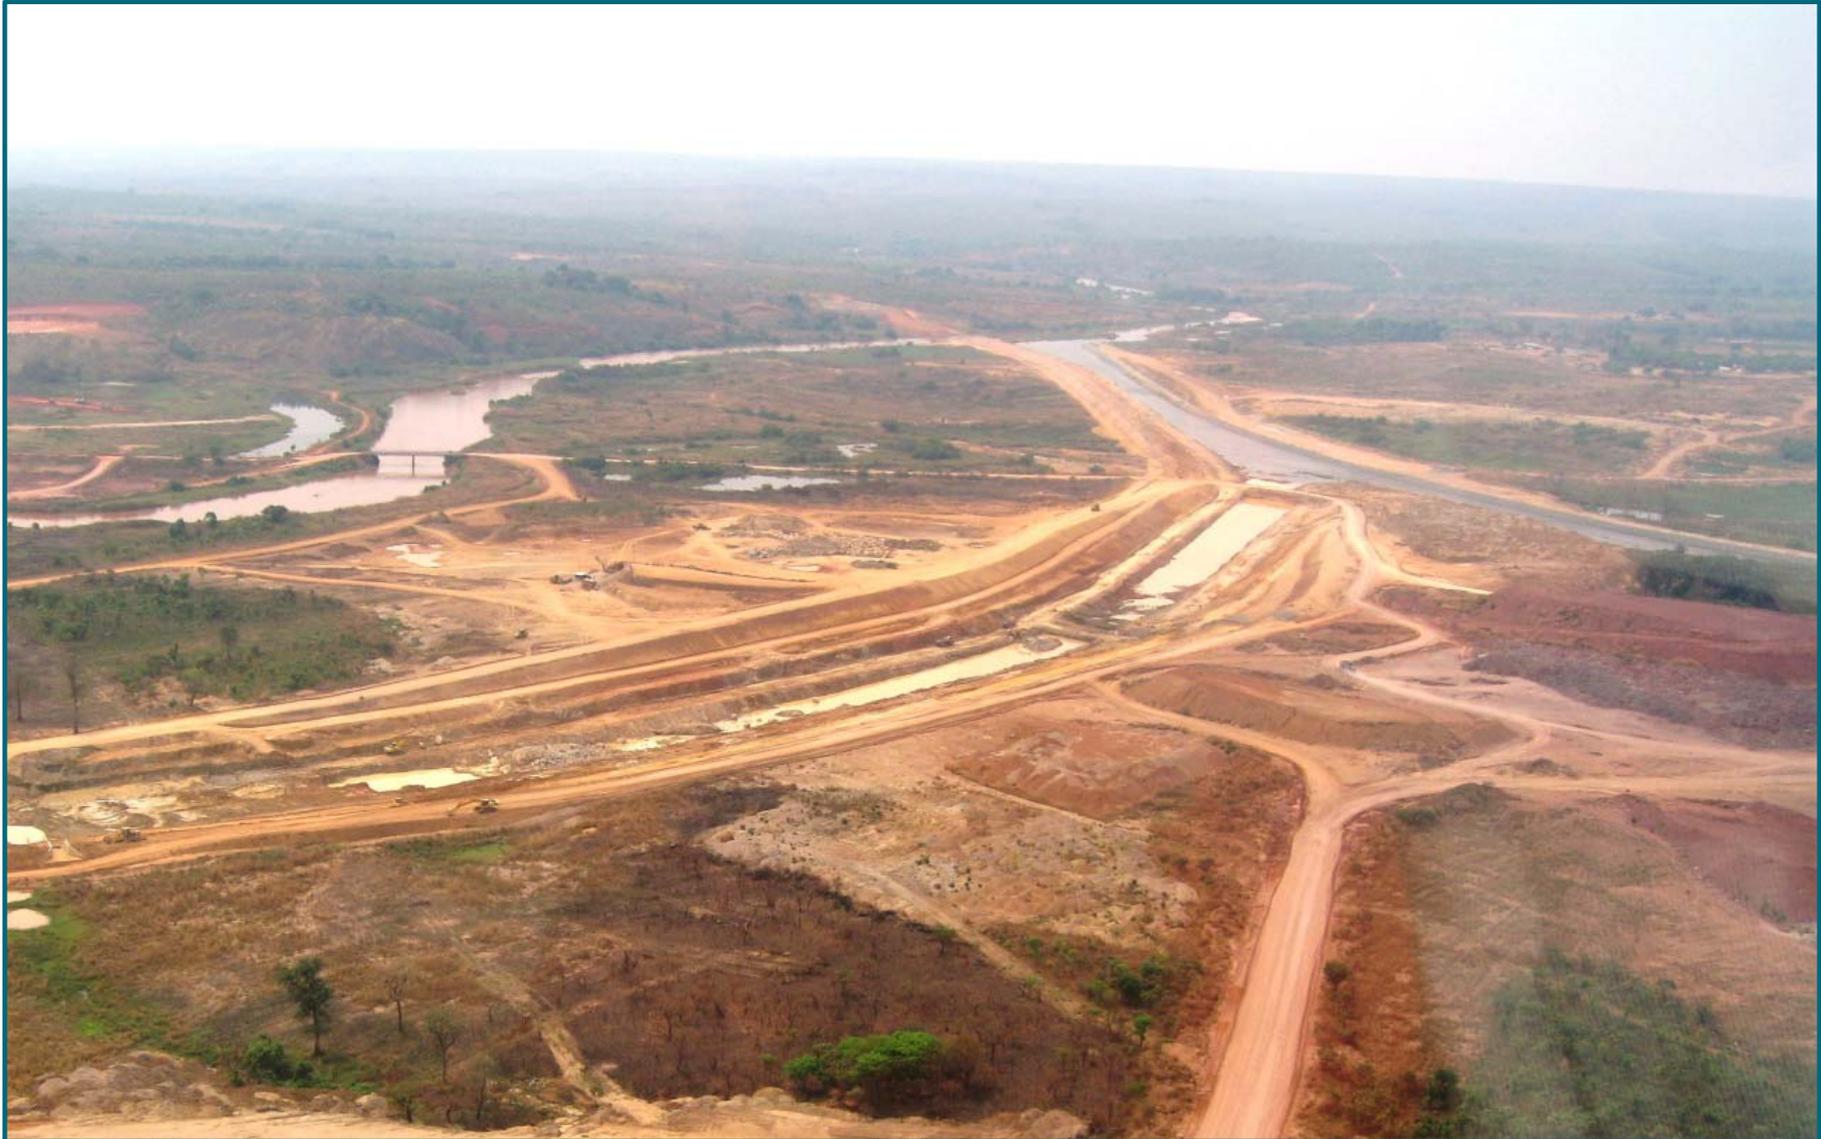
Vista aérea da confluência do desvio do rio Chikapa com o rio Luó

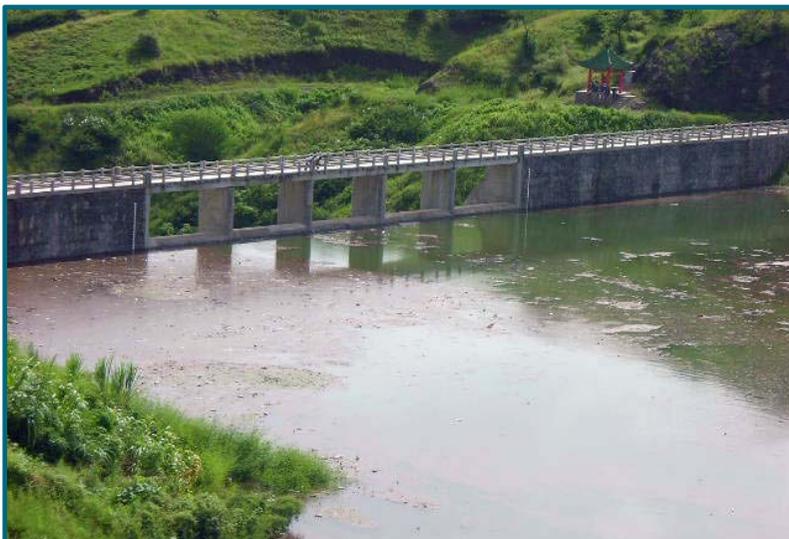
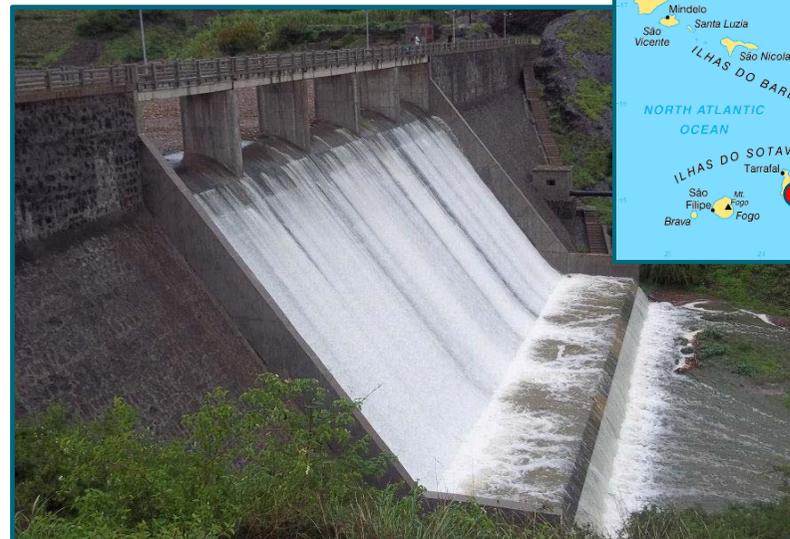
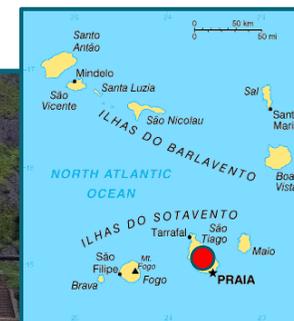
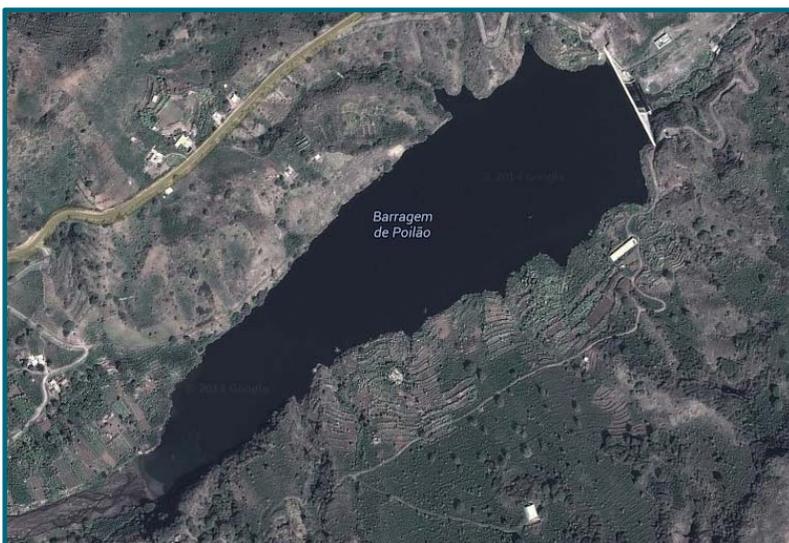
BARRAGEM DE POILÃO

Barragem do tipo gravidade em alvenaria de pedra, com núcleo em betão

- Altura máxima acima da fundação - 26 m
- Desenvolvimento do coroamento - 153 m
- Descar. de cheias - Caudal máximo 320 m³/s
- Volume da albufeira - 1,70 Mm³

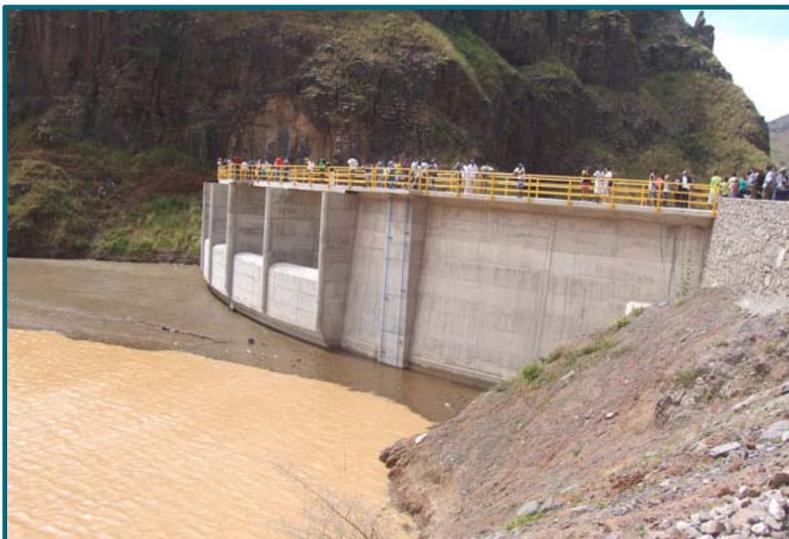
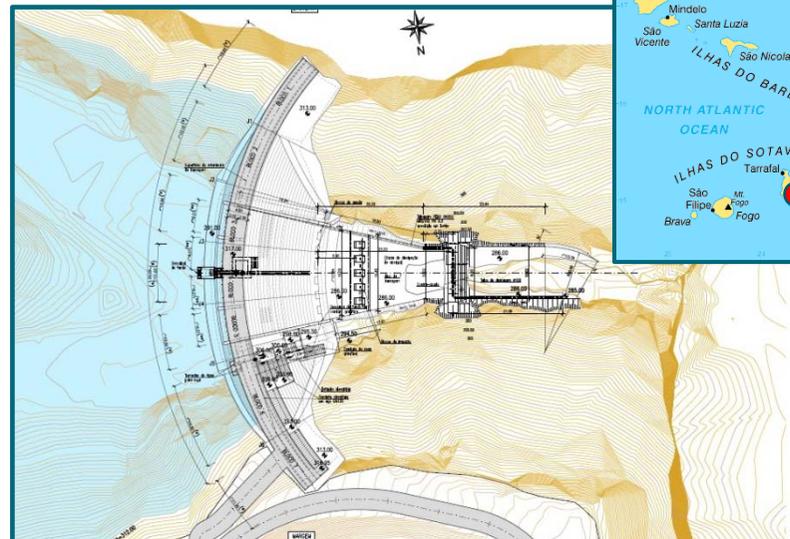
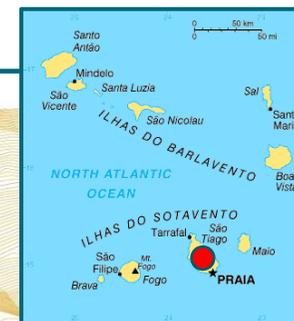
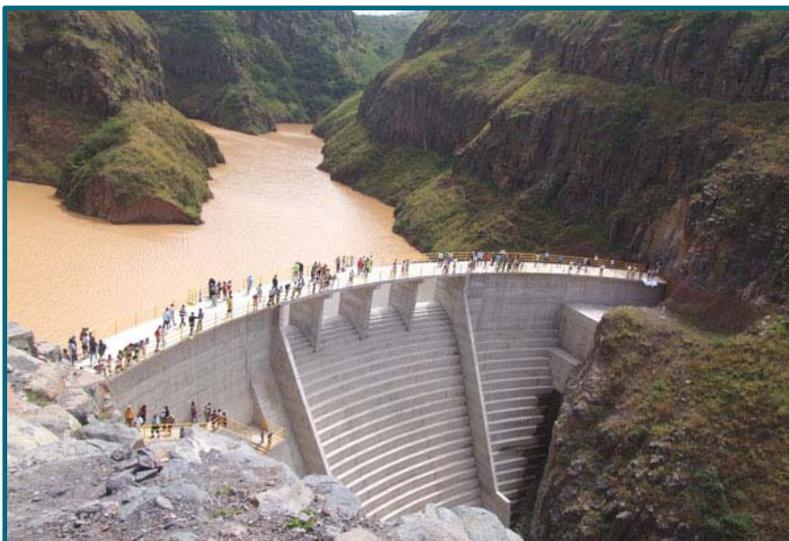
BARRAGEM DE SAQUINHO

Barragem do tipo arco-gravidade em betão

- Altura máxima acima da fundação - 34 m
- Desenvolvimento do coroamento - 88 m
- Descar. de cheias - Caudal máximo 312 m³/s
- Desc. de fundo - Caudal máximo 1,7 m³/s
- Volume da albufeira - 0,42 Mm³

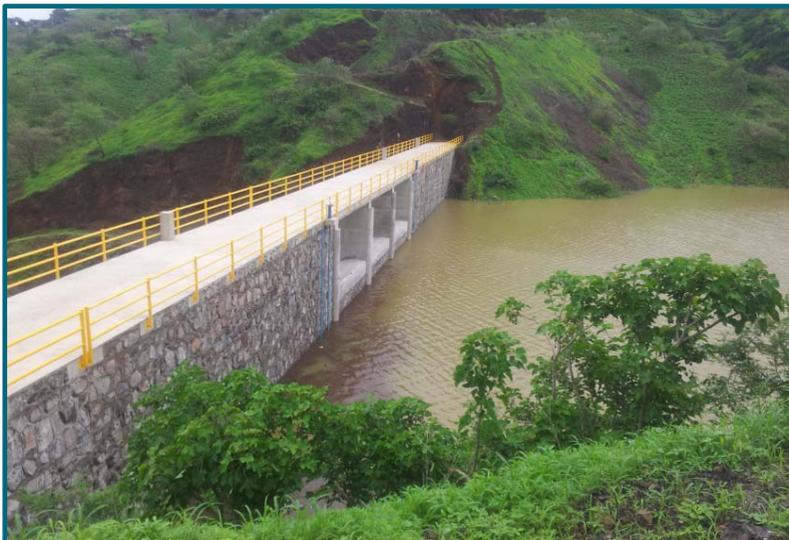
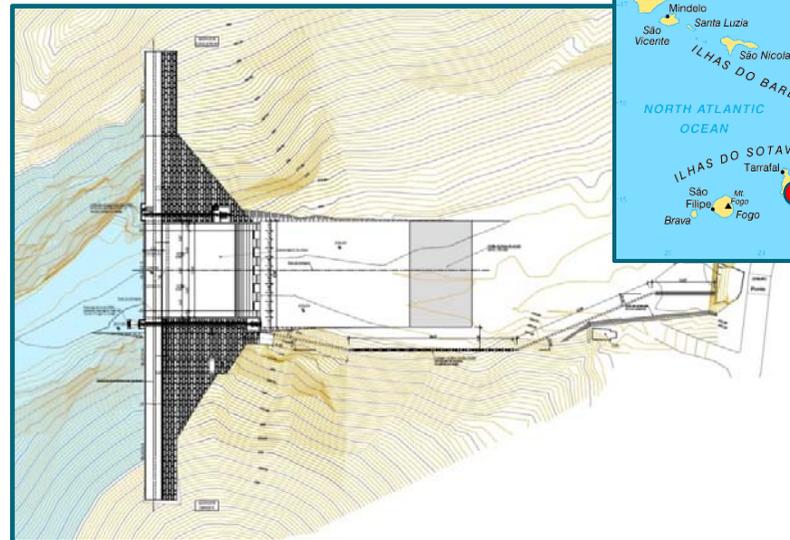
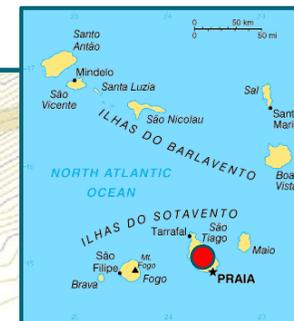
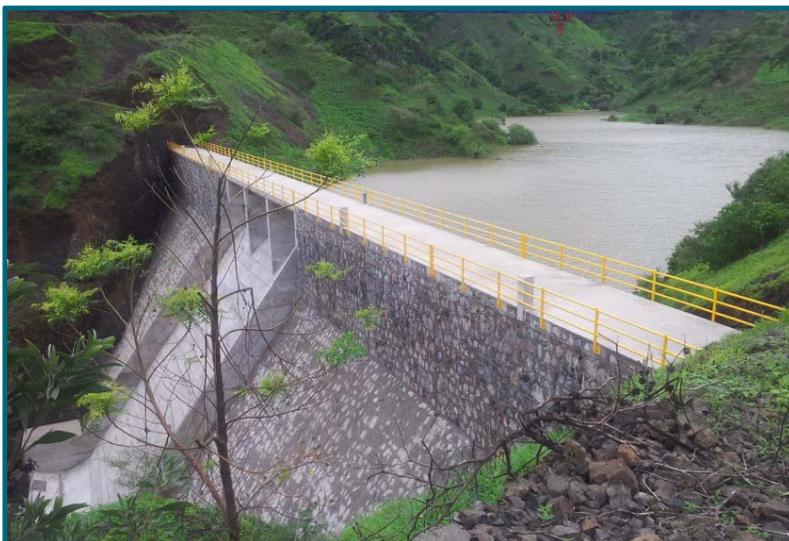
BARRAGEM DE FAVETA

Barragem do tipo gravidade em alvenaria de pedra

- Altura máxima acima da fundação - 39 m
- Desenvolvimento do coroamento - 101 m
- Descar. de cheias - Caudal máximo 187 m³/s
- Desc. de fundo - Caudal máximo 2,4 m³/s
- Volume da albufeira - 0,71 Mm³

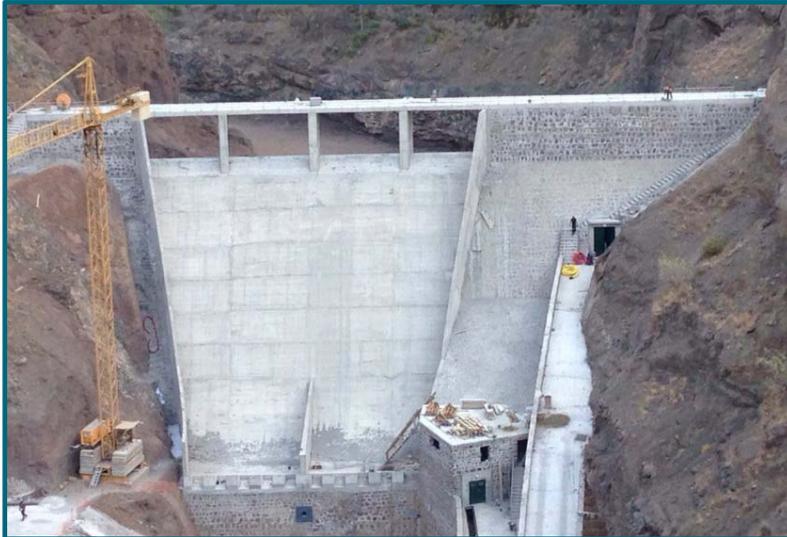
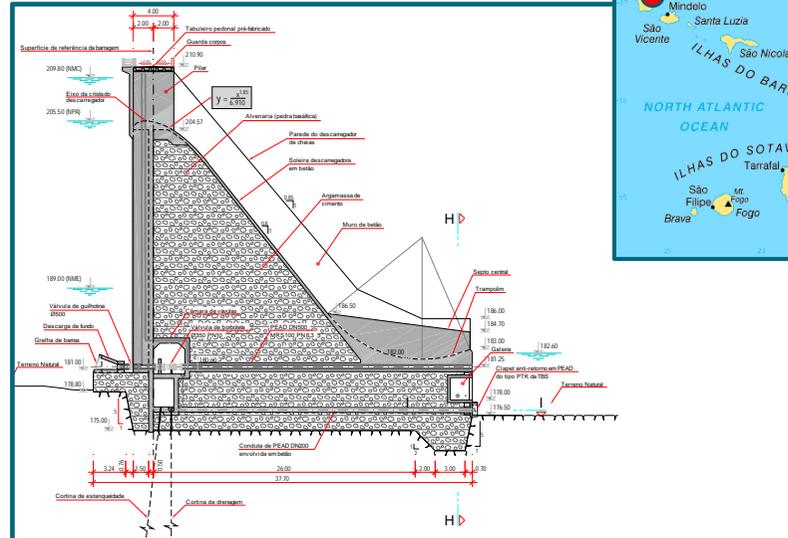
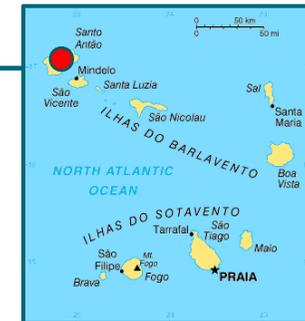
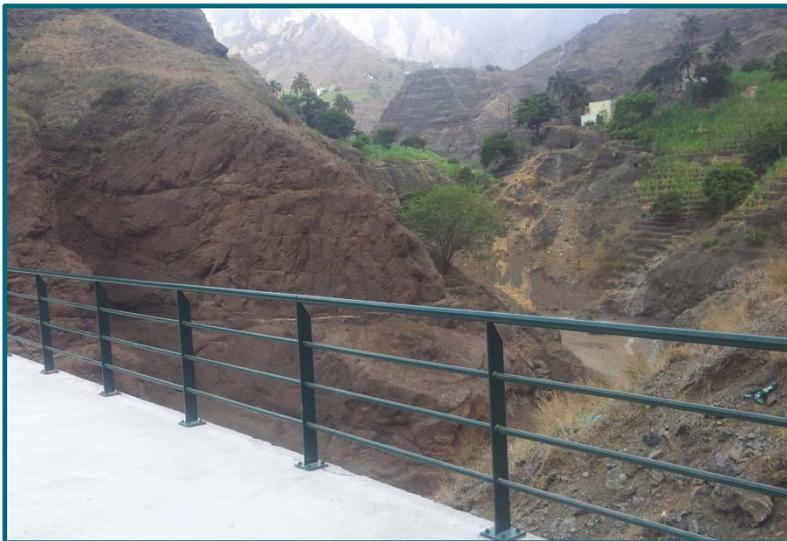
BARRAGEM DE CANTO CAGARRA

Barragem do tipo gravidade em alvenaria de pedra

- Altura máxima acima da fundação - 36 m
- Desenvolvimento do coroamento - 67 m
- Descar. de cheias - Caudal máximo 641 m³/s
- Desc. de fundo - Caudal máximo 1,4 m³/s
- Volume da albufeira - 0,42 Mm³

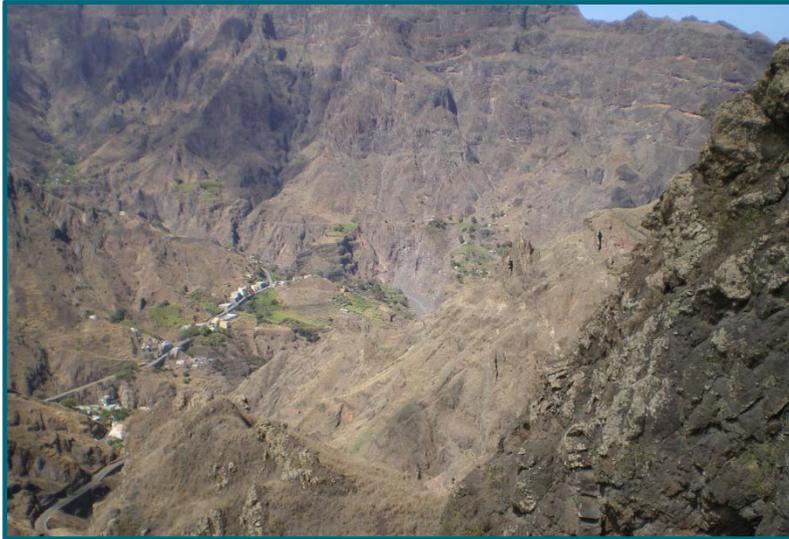
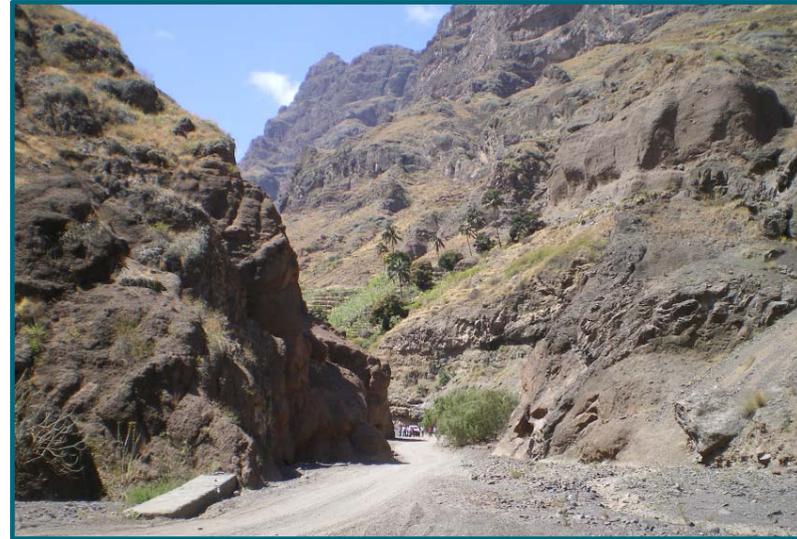
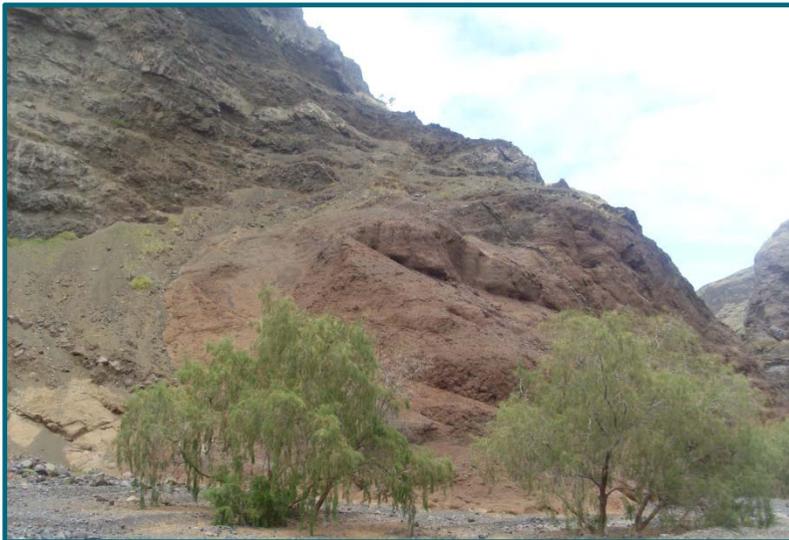
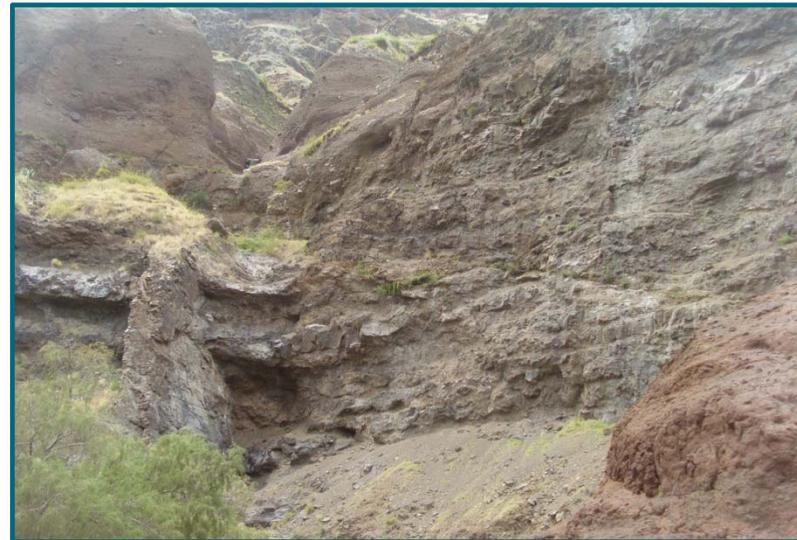
BARRAGEM DE CANTO CAGARRA

- São formações muito heterogêneas e com uma estrutura complexa com rochas de natureza bastante diferente, e, em geral, muito permeáveis, devido principalmente a zonas brechóides, muito porosas e irregulares
- As escoadas basálticas apresentam fracturas, de abertura variável, que conferem grande permeabilidade ao maciço
- Não raramente estas formações são atravessadas por estruturas filonianas
- Daí a necessidade de executar cortinas de injeção bem adaptadas ao dispositivo geológico de cada local, o que, por vezes, obriga a cortinas mais complexas e ajustadas em fase de obra
- Em zonas muito permeáveis torna-se necessário o confinamento da cortina de impermeabilização com faixas de contenção laterais executadas previamente com o objectivo de reduzir a permeabilidade (LMG – low mobility grout)

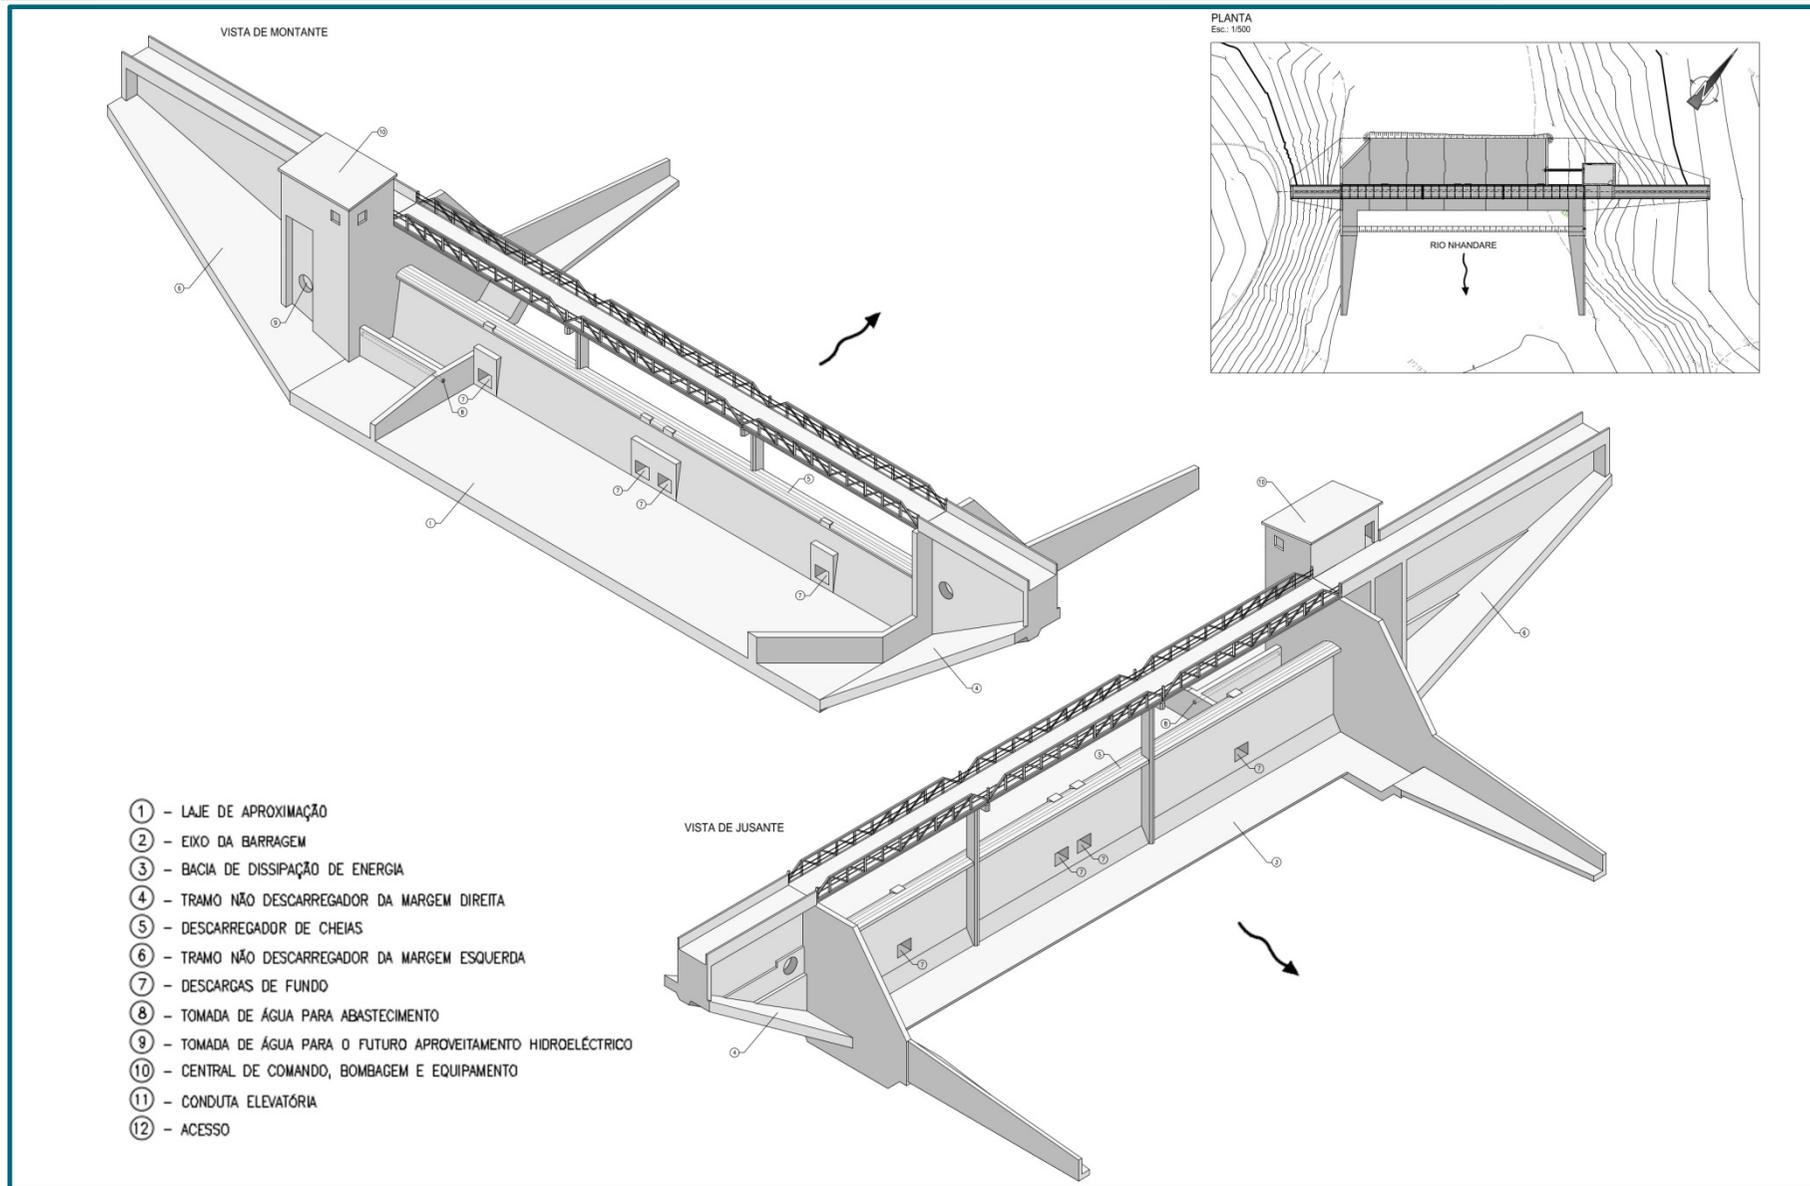
- Finalidade - abastecimento de água à vila da Gorongosa
- De betão tipo gravidade
- Altura máxima - 11 m
- Desenvolvimento do coroamento - 107 m
- Caudal do descarregador de cheias - 553 m³/s

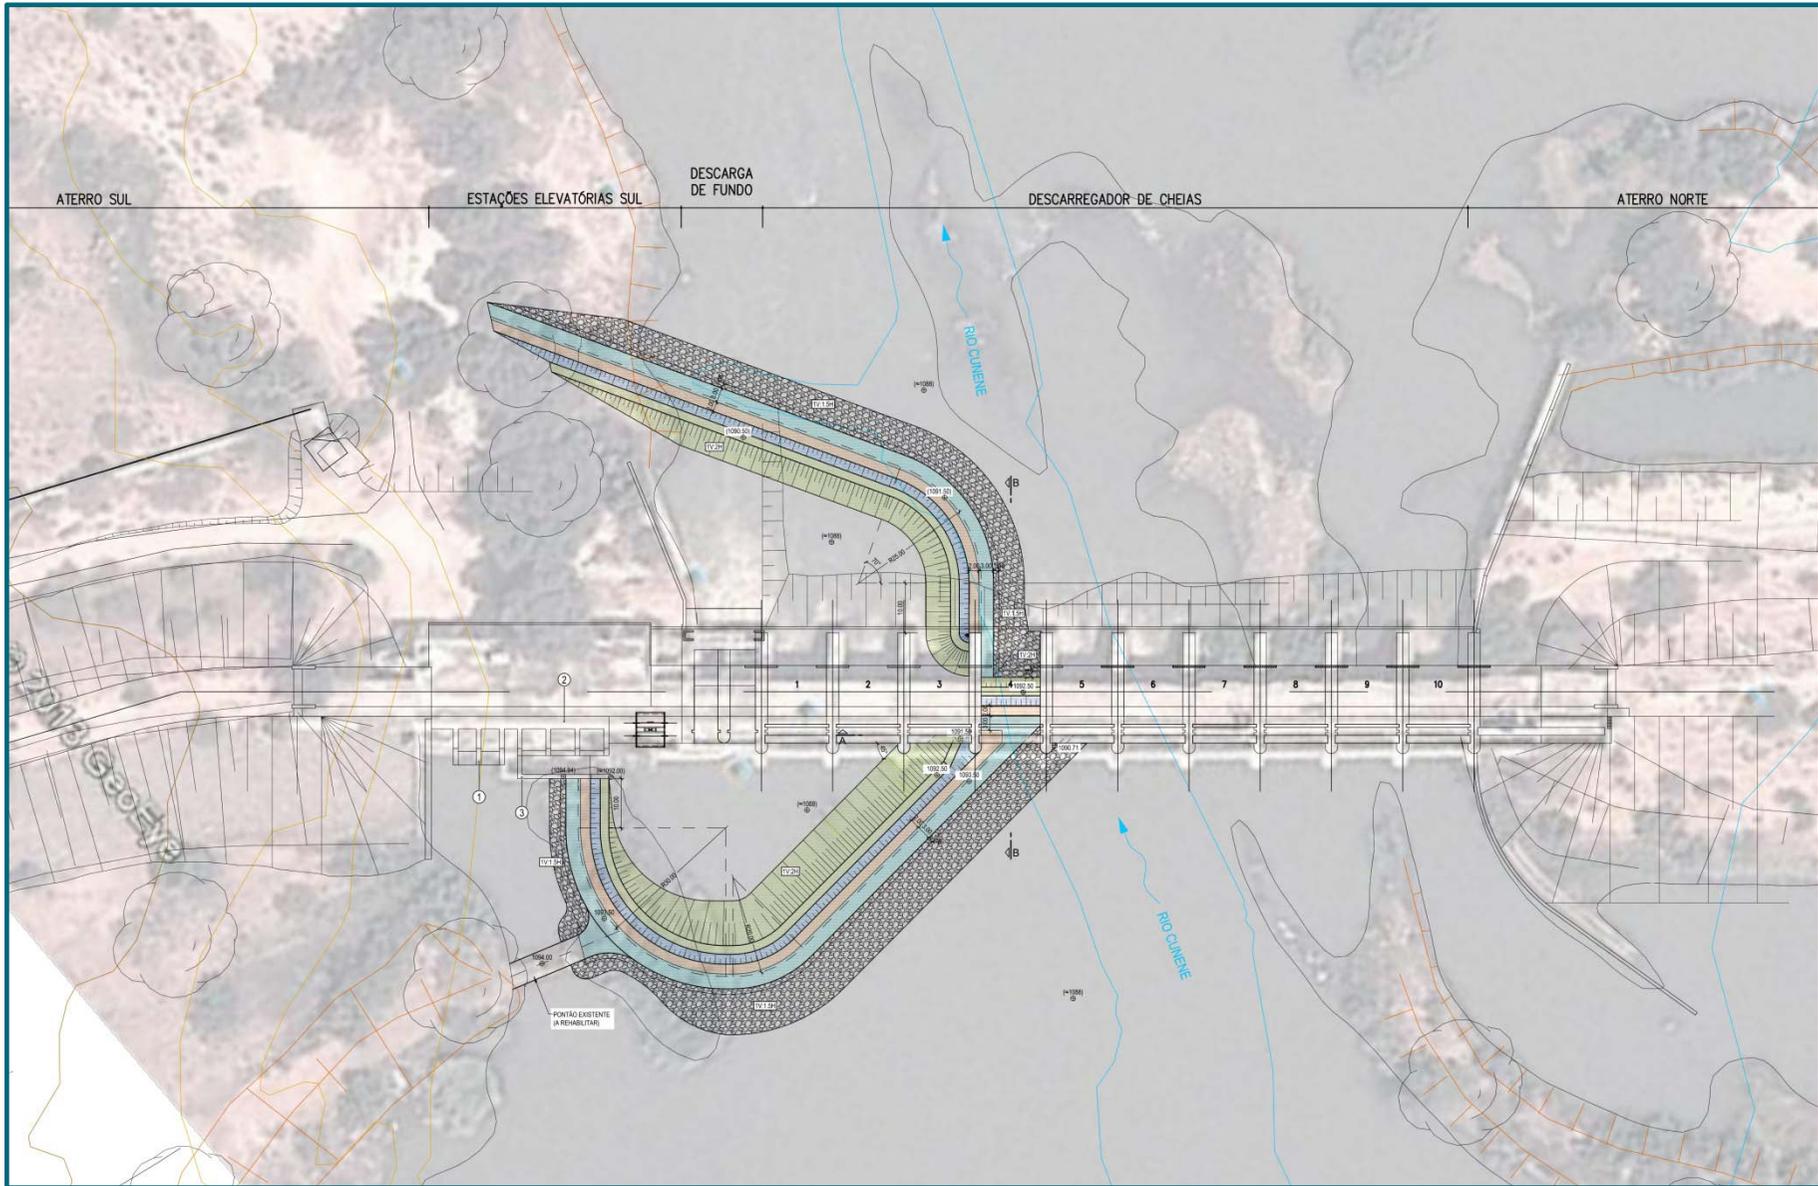
ACTUALIDADE DA REABILITAÇÃO E AMPLIAÇÃO BARRAGEM DO CALUEQUE. ANGOLA

ESTUDO GEOLÓGICO-GEOTÉCNICO DOS ÓRGÃOS HIDRÁULICOS

- Análise dos elementos existentes
- Reconhecimento geológico de superfície
- 18 sondagens à rotação com ensaios SPT e Lugeon
- 42 poços com recolha de amostras para identificação e compactação

CONDIÇÕES DE FUNDAÇÃO

- Substrato constituído por grés quartzíticos W2-3 e F4-5
- Depósitos aluvio-proluvionares (areias finas siltsosas com intercalações argilosas) que chegam a ultrapassar 10 m de espessura
- Depósitos aluvionares (leito menor do rio Cunene)
